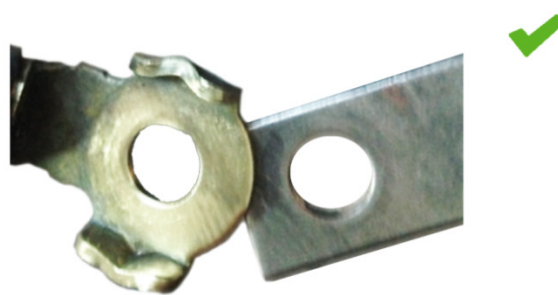
2. ábra: Testcsatlakozás tisztítás után: jó érintkezés

- Ellenőrizze az akkumulátor állapotát. Szükség esetén töltsse fel vagy cserélje le az akkumulátort.
- Vizsgálja meg az elektromos csatlakozásokat az akkumulátor, az önindító, a generátor és a karosszéria között. Szükség esetén tisztítsa meg az elektromos csatlakozásokat (pl. a ZF 4200 080 590-es célszerszámmal), vagy cserélje le őket.
- Húzza meg az elektromos csatlakozásokat a járműgyártó által előírt meghúzási nyomatékkal, és lássa el azokat korrózió elleni védelemmel.
- Ellenőrizze az önindító állapotát. Szükség esetén hozza rendbe vagy cserélje le az önindítót.

Az önindító és a generátor áramkörében elhelyezett elektromos csatlakozások megtisztítása minimálisra csökkenti a feszültségvesztést, és javítja az önindító áramfelvételét. Néhány indítási művelet után az önindító kollektoráról leég a rákenődött szennyezés. A motor beindításához szükséges fordulatszám ismét eléri a járműgyártó által előírt (kb. **300 1/perces**) értéket.

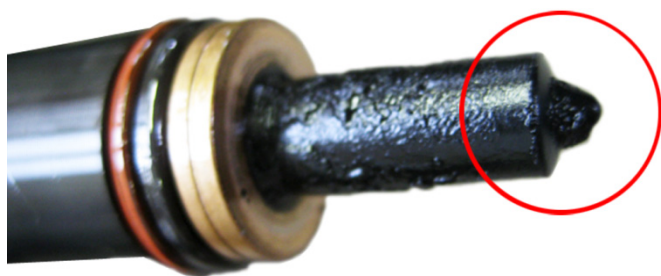
- Otto-motorok: hiba az üzemanyag/levegő adagolásban, a gyújtórendszerben stb.
- Dízelmotorok: elkokszolódtott befecskendező elemek, hiba a befecskendező rendszerben stb.
- Szélsőségesen alacsony fordulatszámú járművezetési stílus.

3. ábra: elkokszolódtott szivattyú - porlasztófej elem

- Hozza rendbe a befecskendező rendszert.
- Hozza rendbe a gyújtási rendszert.
- Ellenőrizze, és esetleg frissítse a (motorvezérlő egység) szoftver verzióját.
- Vezesse a járművet a járműgyártó üzemeltetési útmutatójának megfelelően.

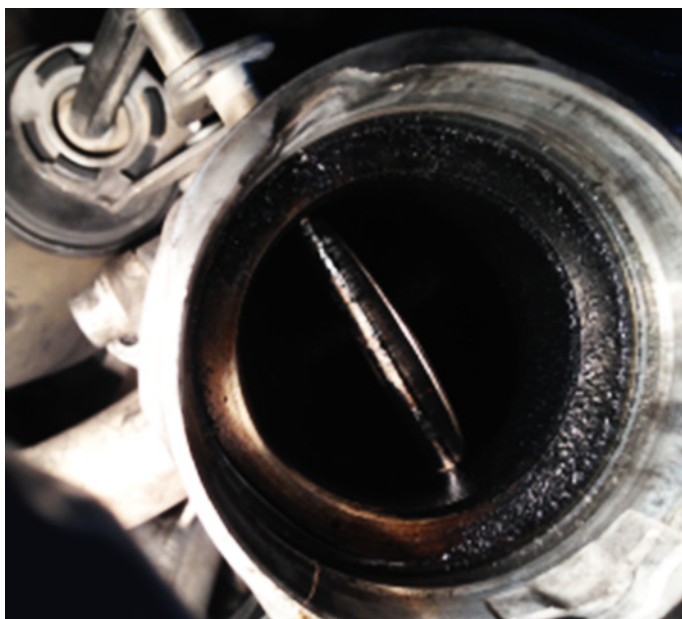
- Az elzárószelep vákuumellátása elégtelen.
- Az elzárószelep mechanikusan blokkol.
- A kipufogógáz-visszavezető szelep (AGR-szelep) elakad vagy kókszol.

4. ábra: A kipufogógáz-visszavezető szelep (AGR-szelep) csappantyúja kókszol

Ha a motor leállításakor a levegőbevezetés nincs megfelelően meggátolva, akkor a típustól függően a kéttömegű lendkerékben lévő rugók még jobban összenyomódnak. Ez rezgéseket okoz a motor leállításakor, és ezáltal zörejek keletkeznek az erőátviteli rendszerben.

- Ellenőrizze, és szükség esetén hozza rendbe a vákuumrendszert.
- Ellenőrizze a mechanikus szerkezeti elemek könnyed járását és működését, és szükség esetén cserélje ki azokat.

Egy megfelelő diagnosztikai berendezés segítségével ellenőrizze az elektromos elzárószelepeket és az AGR-szelepeket.
