## Spojky Nkw: poškození vzniklé při přepravě / nesprávné manipulaci

Dvoukotoučová spojka  
Prasknutí oka / vloženého disku

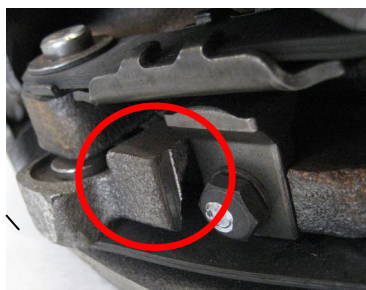
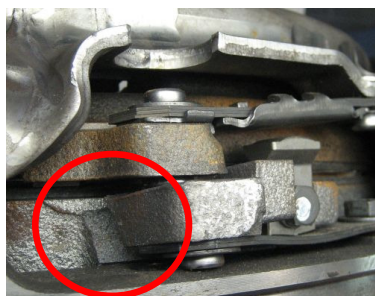
Obr.č. 2 + 3: Praskliny oka vloženého kotouče

Na obr. č.2 a 3 jsou vidět prasklá místa.

Pokud je přítlačný kotouč takto namontován, může dojít k problémům při odtlačování. Kromě toho se může vylomený kus při provozu s tangenciálními listovými pružinami odstředivou silou vytlačován ven a poškodit víko převodovky.
