Pozor se sadou ložisek kol  
VKBA 1440

VKBA 1440

**ALFA ROMEO:** 145, 146, 155 - **LANCIA:** DEDRA, DELTA III, Y

**FIAT:** BARCHETTA, BRAVA, BRAVO I, LINEA, MAREA, MULTIPLA, PALIO, PANDA, PUNTO, TEMPRA, TIPO

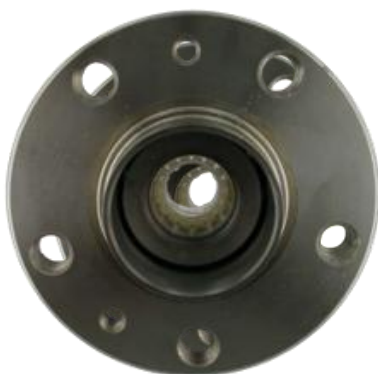
SKF používá bezpečná obalová řešení k ochraně ložiska kola před poškozením během přepravy nebo montáže. VKBA 1440 je dodávána s plastovým spojovacím pouzdem, které drží vnitřní kroužky pohromadě, dokud není ložisko namontováno na vůz.

Ložisko s plastovým spojovacím pouzdem

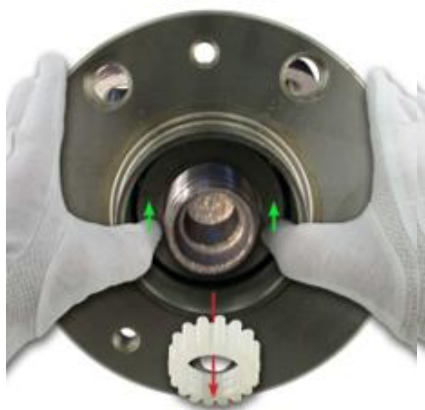
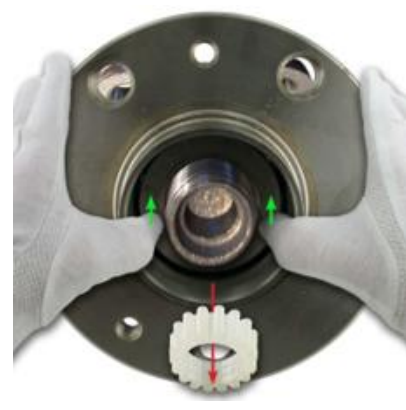
Plastový spojovací kroužek pouzdra bude při správné montáži ložiska automaticky vytlačen čepem nápravy, působící silou na vnitřní kroužek. Plastovou objímku nevyjímejte ručně před montáží.

- Před montáží ložiska nikdy neodstraňujte plastovou objímku, protože by se tím oddělil vnitřní kroužek od ložiska
- Vždy používejte správné montážní nástroje
- Aplikujte správnou sílu na vnitřní kroužek ložiska

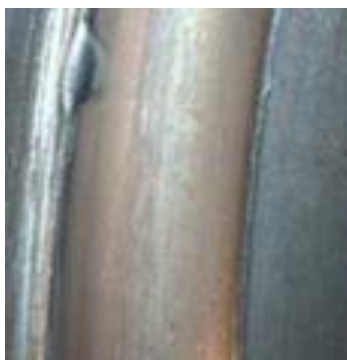
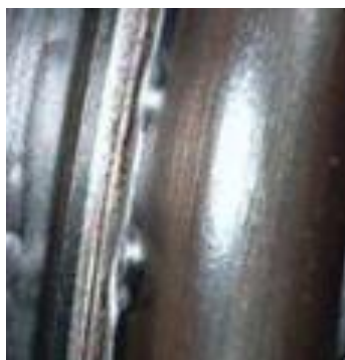
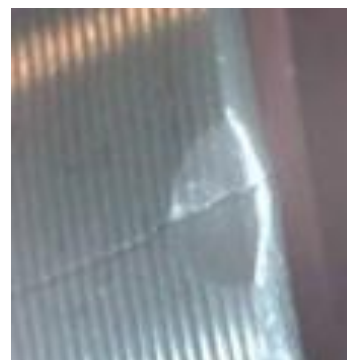
## VKBA 1440 – Vzniklá poškození

- Použití nesprávných nástrojů
- Špatná montáž
- Nesprávně použitá síla

- Vnitřní kroužky ložisek mohly být odděleny, navzdory plastovému pojistnému kroužku
- Vnější kroužky ložiska se mohou vysunout z ložiska v důsledku lisování, když je hřídel protlačena vnitřním kroužkem
- Kuličky a oběžné dráhy se poškodí, protože montážní síla je přenášena přes kuličky a oběžné dráhy.
- Předčasné selhání/poškození ložiska (v důsledku vniknutí vody....)

- Pro správnou montáž používejte správné nástroje
- Použijte správnou sílu
