Pozor při montáži ložiska HBU 1 s různými těsněními

VKBA 7513

**PAJERO:** PAJERO PININ I (H6\_W, H7\_W)

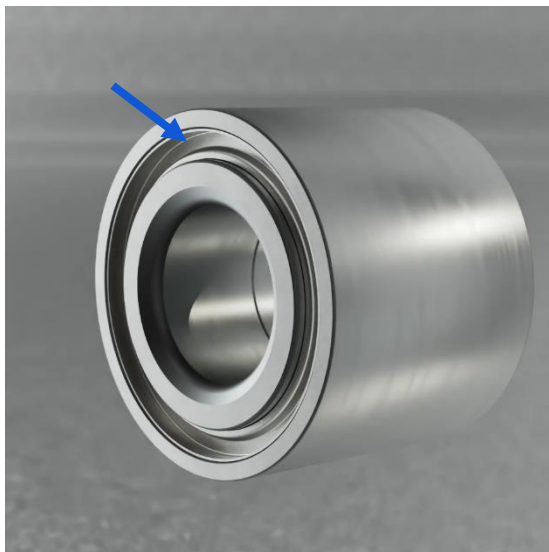
Dvojitě zahnutý kovový štít –  
vnější strana

Při montáži ložiska se vždy ujistěte, že ploché těsnění ložiska kola směřuje dovnitř (směrem k vozidlu) a že těsnění s drážkou směřuje ven (ke kolu).

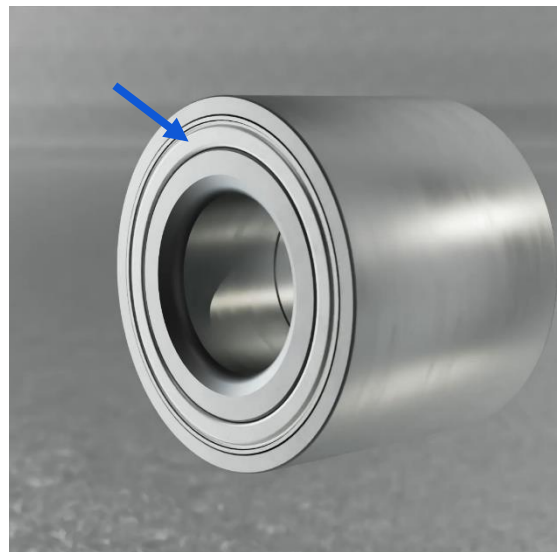
Kovový štít s integrovaným  
gumovým těsněním – vnitřní  
strana
