VKBA 3550

Τεχνική Ενημέρωση – Οκτώβριος 2015

VW LUPO (6X1, 6E1), Audi A2 (8Z0)

Η κατηγορία ρουλεμάν/μουαγιέ τροχού HBU 2.1 απαιτεί τη χρήση ειδικών εργαλείων τοποθέτησης για την αποφυγή ζημιάς ή πρόωρης φθοράς.

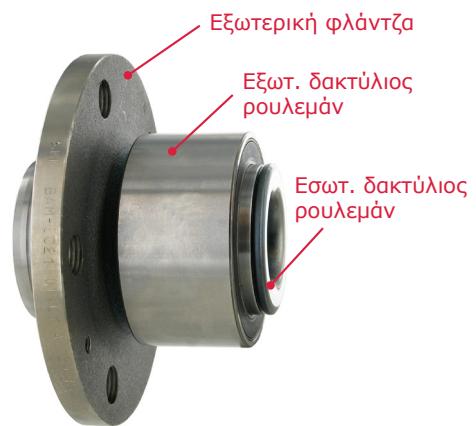
Τα χαρακτηριστικά ενός μουαγιέ HBU 2.1

- Η φλάντζα που εδράζει ο τροχός είναι στο ίδιο σώμα με τον εσωτερικό δακτύλιο του ρουλεμάν του μουαγιέ.
- Ο εξωτερικός δακτύλιος του ρουλεμάν τοποθετείται με σφιχτή συναρμογή στο άκρο.
- Εάν το αυτοκίνητο είναι εξοπλισμένο με σύστημα ASB, ASR ή και ESP, το μουαγιέ διαθέτει ενσωματωμένο μαγνητικό δακτύλιο.
- Αυτός ο τύπος μουαγιέ διατίθεται με και χωρίς ασφαλιστικό δακτύλιο, ανάλογα με την εφαρμογή.

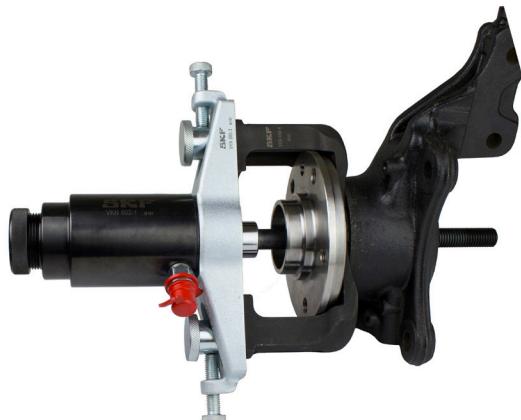
1. Χρησιμοποιήστε το VKN 601 για την αφαίρεση του παλιού μουαγιέ από το άκρο (προαιρετικά χρησιμοποιήστε το VKN 602-1, που είναι ένα υδραυλικό έμβολο το οποίο διευκολύνει την διαδικασία αφαίρεσης).
2. Καθαρίστε εκτενώς την επιφάνεια έδρασης του μουαγιέ.
3. Χρησιμοποιήστε το εργαλείο VKN 600 για την τοποθέτηση του νέου μουαγιέ, **ασκώντας πίεση στον εξωτερικό μόνο δακτύλιο του ρουλεμάν**, όπως φαίνεται στην επόμενη σελίδα.

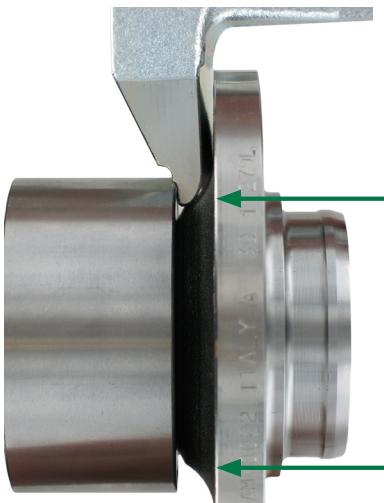
Κατά την τοποθέτηση, η δύναμη πρέπει να ασκηθεί μόνο στον εξωτερικό δακτύλιο.
Διαφορετικά μπορεί να προκληθεί ζημιά στις τροχιές και τα στοιχεία κύλισης του ρουλεμάν.

Φορά άσκησης δύναμης

Η διαδικασία τοποθέτησης είναι πολύ σημαντική, διότι αν δεν ακολουθηθεί σωστά η διαδικασία, μπορεί να προκληθεί ζημιά στο ρουλεμάν.

Συχνά χρησιμοποιείται πρέσα για την τοποθέτηση μουαγιέ/ρουλεμάν στο άκρο του αυτοκινήτου. Για την κατηγορία αυτή όμως, η πρέσα δεν ενδείκνυται, διότι ασκεί δύναμη στην εξωτερική φλάντζα του μουαγιέ που είναι στο ίδιο σώμα με τον εσωτερικό δακτύλιο του ρουλεμάν. Ως αποτέλεσμα, καταπονούνται και φθείρονται τόσο οι τροχιές κύλισης όσο και τα στοιχεία κύλισης.
