# SKF Tehnički Bilten

## VKBA 6699 - Kontrola pozicije osiguravajućeg prestena

MERCEDES Sprinter, VW Crafter

Kontrola pozicije osiguravajućeg prestena pre montaže ležaja

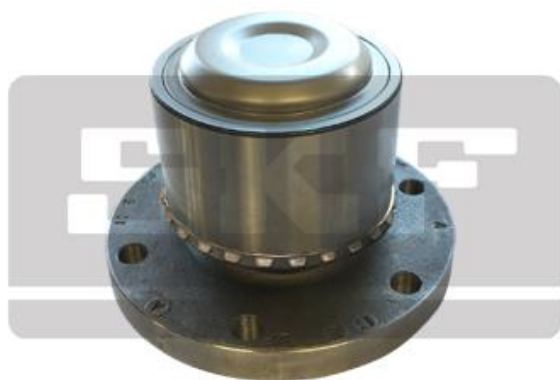
### VKBA 6699

Za gore navedene aplikacije, SKF ležaj koji se nalazi u kompletu VKBA 6699 poseduje osiguravajući prsten za potpunu i profesionalnu popravku. Moglo bi se desiti da se osiguravajući prsten pomeri iz položaja tokom transporta. Ovo nema uticaja na ispravnost, jer osiguravajući prsten se lako može potisnuti u pravi položaju na dnu ležaja točka.

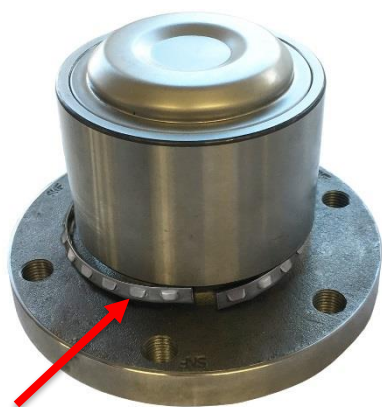
1. Osiguravajući prsten pomeren iz svog položaja.

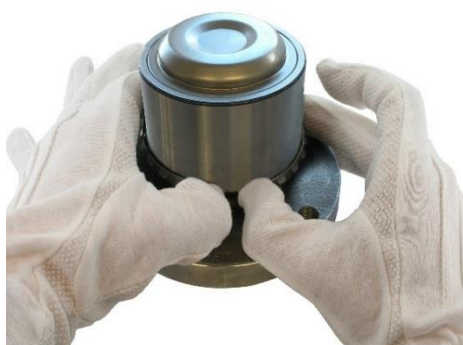
2. Raširite prstenasti osigurač.

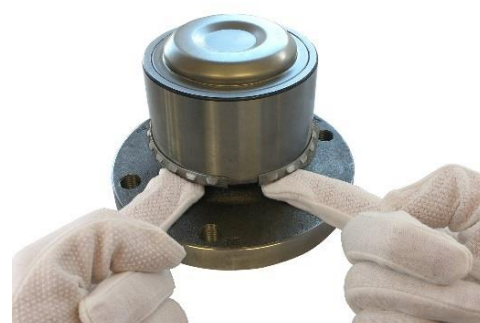
3. Pritisnite prstenasti osigurač na ležaj točka.

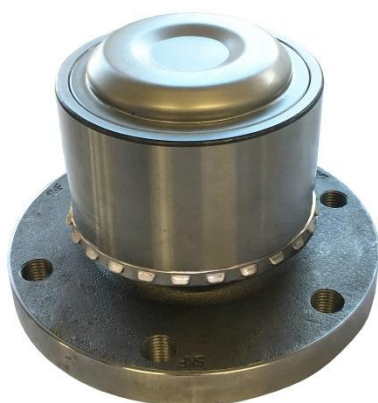
4. Prstenasti osigurač pravilno postavljen.

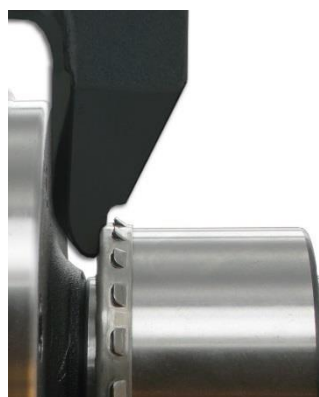
5. Koristite SKF alat VKN 600 da biste montirali novi ležaj.

**Napomena!** Uvek pratite uputstva za montažu proizvođača automobila i koristite SKF alat VKN 600 da biste montirali novi ležaj.
