SKF Technická informace

VKJC 1045/1046/5205/5208 – nutná výměna spojovacího prvku

VW Multivan V, Transporter V

Při montáži nové poloosy je nutná i výměna spojovacího prvku.

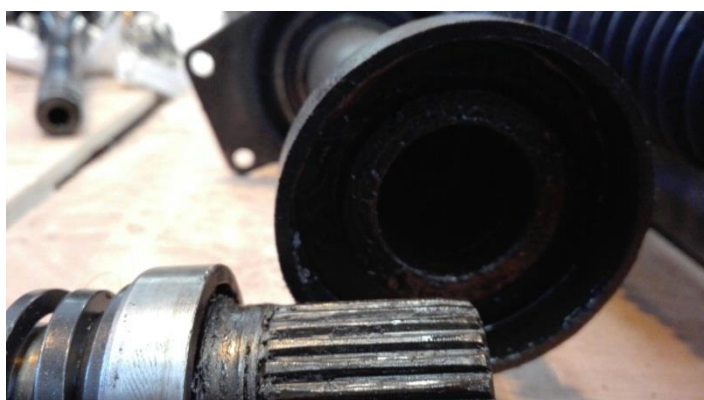
Obr. 1

Často dochází k opotřebení originálního drážkovaného spojovacího prvku převodovky u výše uvedených aplikací, které vede k předčasnému selhání poloosy, jak je vidět na obrázku č.1 a č.2.

Problém se objeví vždy, když není zároveň s poloosou vyměněn i spojovací prvek, u kterého je drážkování již opotřebováno a který následně poškodí i drážkování poloosy.

Pro kompletní a profesionální opravu SKF doporučuje vyměnit oba komponenty.
