# VKM 22380 / VKM 22385

Τεχνικό Φυλλάδιο - Απρίλιος 2009

Κινητήρας SOFIM: Συστάσεις συναρμολόγησης

Πώς να αποφύγετε λανθασμένη ροπή και αστοχίες κατά την εγκατάσταση

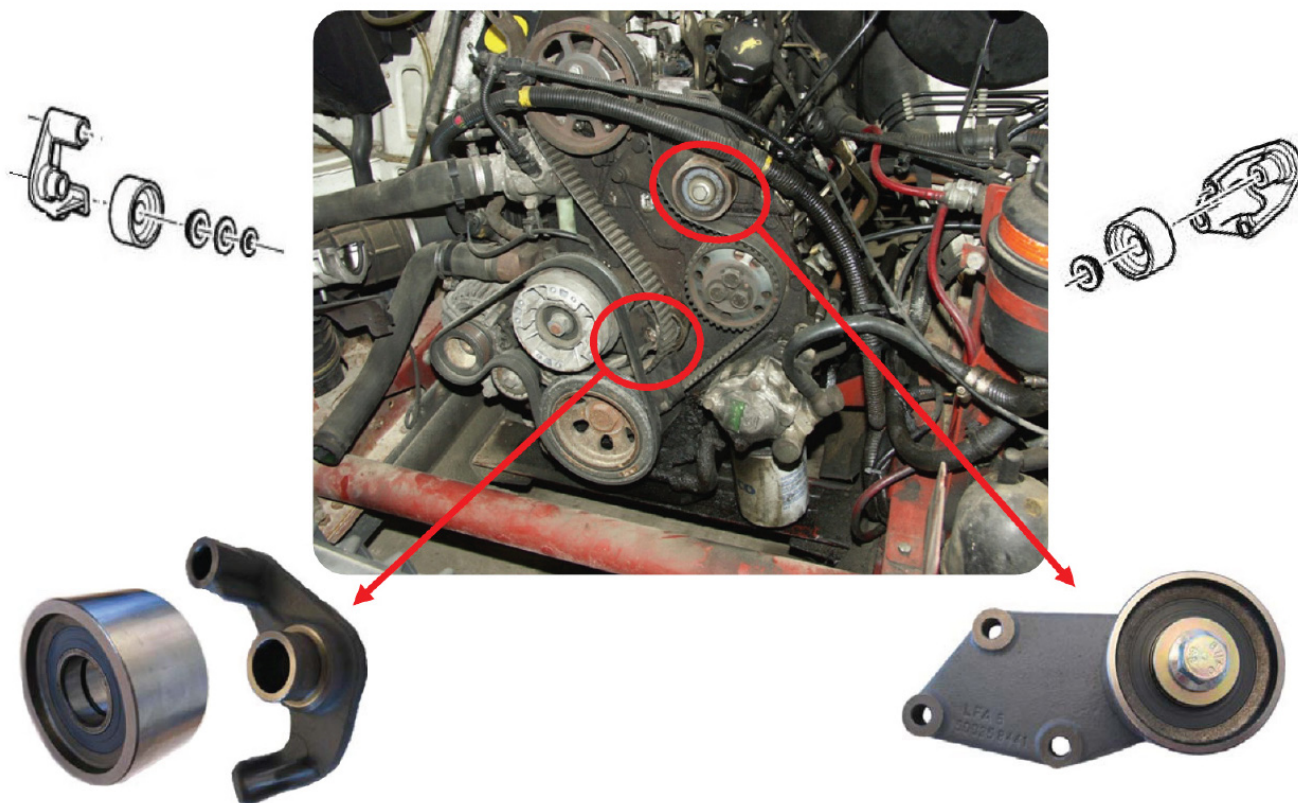
VKM 22380

VKM 22385

**Ενώ συναρμολογείτε τα ρουλεμάν:**

- Πάντα να εξασφαλίζετε ότι η πίσω πλάκα είναι καθαρή και απαλλαγμένη από σκόνη και ακαθαρσίες, καθώς αυτό θα μπορούσε να οδηγήσει σε μη ευθυγράμμιση του ρουλεμάν ή σε λανθασμένη ροπή κατά την εγκατάσταση, με αποτέλεσμα ανεπανόρθωτη βλάβη στο ρουλεμάν.
- Εγκαταστήστε τη μονάδα πιέζοντας το εσωτερικό δακτύλιο του ρουλεμάν ασκώντας μικρή πίεση – μην πιέζετε το ρουλεμάν στη βάση!

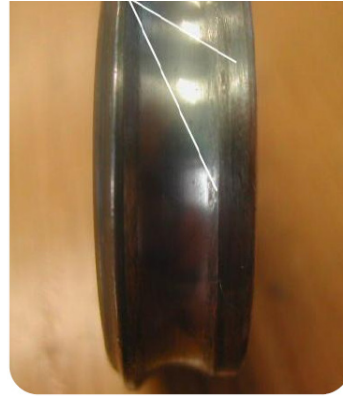
- Υπερβολική δύναμη πάνω στα ρουλεμάν μπορεί να οδηγήσει σε έλλειψη ευθυγράμμισης κατά την εγκατάσταση, οδηγώντας τελικά σε βλάβη του ρουλεμάν..
- Ένα λανθασμένα τοποθετημένο ρουλεμάν ή εγκατάσταση σε βρώμικο άξονα μπορεί επίσης να οδηγήσει σε πρόωρη βλάβη.

Μη φυσιολογικά σημάδια, που έγιναν από τις σφαίρες έξω από την τροχιά κύλισης

- Πάντοτε να εφαρμόζετε τη ροπή σύσφιξης που συνιστά ο κατασκευαστής - αυτό καθορίζει τη προφόρτιση του ρουλεμάν!

- Πάντοτε να καθαρίζετε και να ρυθμίζετε το ρουλεμάν σωστά.

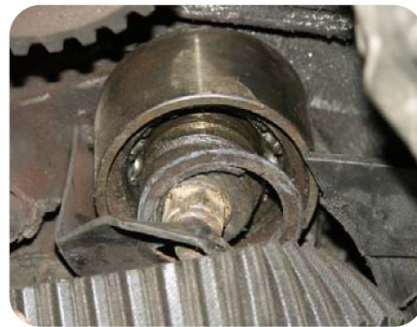
- Λανθασμένη τάνυση του ιμάντα μπορεί να επηρεάσει την απόδοση των ρουλεμάν πάνω στον κινητήρα. Αν υπάρχει μικρή τάνυση, υπάρχει ο κίνδυνος να «πηδήξει» ο ιμάντας. Μεγάλη τάνυση μπορεί να οδηγήσει σε πρόωρη βλάβη του ρουλεμάν και τελικά βλάβη του ιμάντα χρονισμού. Επιπλέον, υπάρχει υψηλός κίνδυνος βλάβης του κινητήρα.

- Εφαρμόστε τη σωστή τάνυση ιμάντα.

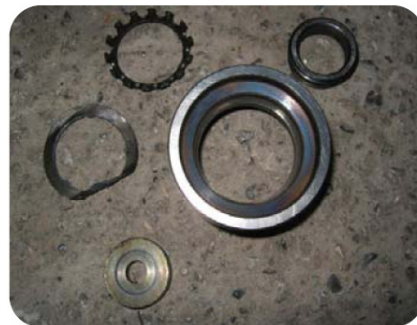
- Κακή ροπή σύσφιξης.

- Οι κραδασμοί του κινητήρα και το φορτίο του ιμάντα θα οδηγήσουν σε πλήρες ξεβίδωμα των μπουλονιών/παξιμαδιών. Αυτό θα καταλήξει σε αποσυναρμολόγηση του εσωτερικού δακτυλίου και συνεπώς σε βλάβη του ρουλεμάν.
- Σε αυτή την περίπτωση, η τσιμούχα έχει φύγει από το ρουλεμάν και ο κλωβός με τις σφαίρες έχει αποβληθεί.
