VKM 22380 / VKM 22385

Műszaki adatlap - Április 2009

SOFIM motor: szerelési javaslatok

Hogyan előzzük meg a helytelen nyomtaték alkalmazását és az egyéb hibák elkövetését a beszerelés során

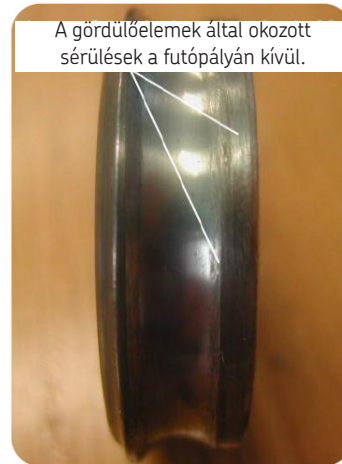
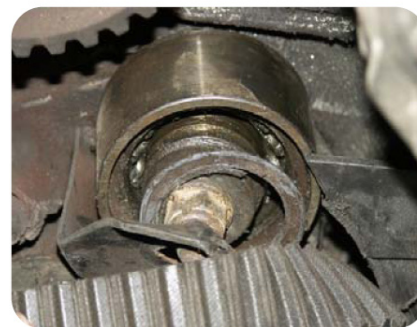
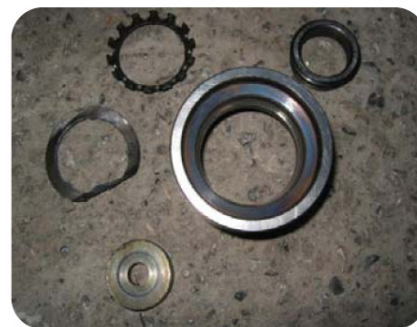
- A motor vibrációja és a szíj okozta terhelés a csavarok/csavaranyák teljes kicsavarodásához vezethetnek. Ez végül a belső gyűrű szétesését és így csapágyhibát okoz.
- Ebben az esetben a tömítés kifordul a csapágyból, és a golyókosár a golyókkal együtt kiesik.

- Mindig a járműgyártó által megadott meghúzási nyomatékot alkalmazzák – ez határozza meg a csapágy előfeszítését!
