## Kopáshatár / Kopási kép féktárcsák

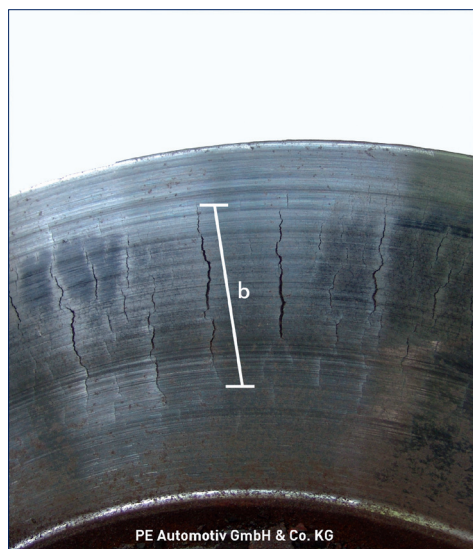
A max. 1,5 mm széles és mély repedések a fékfelületen megengedhetők, ha nem haladják meg a fékfelület 75%-át.

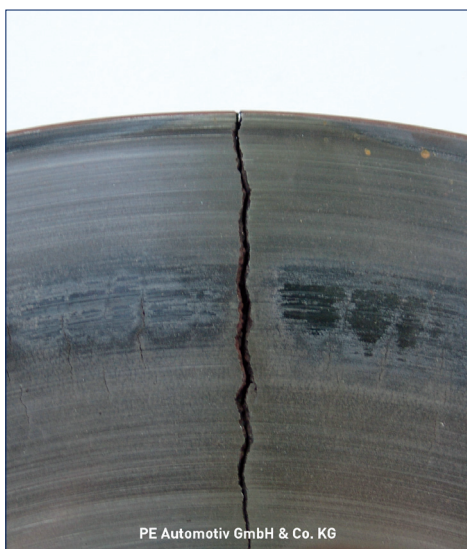
A fékfelületen átmenő repedésekkel, illetve a hűtőcsatornáig terjedő átmenő repedésekkel rendelkező féktárcsák nem megengedhetők, és tengelyirányban fel kell újítani őket.
