Kopáshatár / Kopási kép féktárcsák

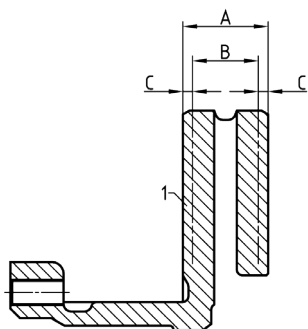
| A= Új | 12,0 mm |
| B= Kopási határ | 10,0 mm |
| C= Kopás oldalanként mindenkor | 1,0 mm |

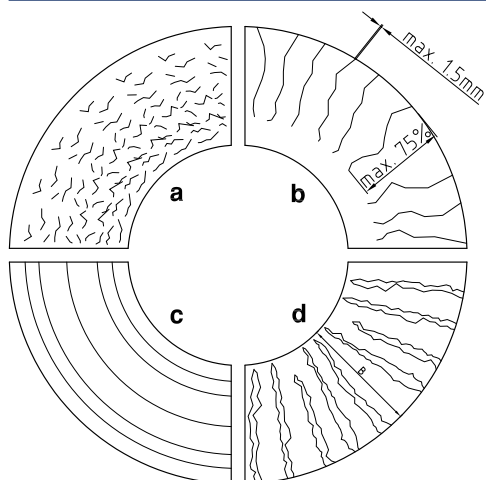
Vizsgálja meg a féktárcsákon a barázdákat és a pedésképződést. A vázlat egy féktárcsa négy különböző kopási képét mutatja.

- A hálószerű repedésképződés megengedhető.
- A max. 1,5 mm széles és mély repedések a fékfelületen megengedhetők, ha nem haladják meg a fékfelület 75%-át.
- A bordák a fék felületén megengedhetők, ha nem mélyebbek, mint 1,5 mm.
- A fékfelületen átmenő repedésekkel rendelkező féktárcsák nem megengedhetők, és tengelyirányban fel kell újítani őket.

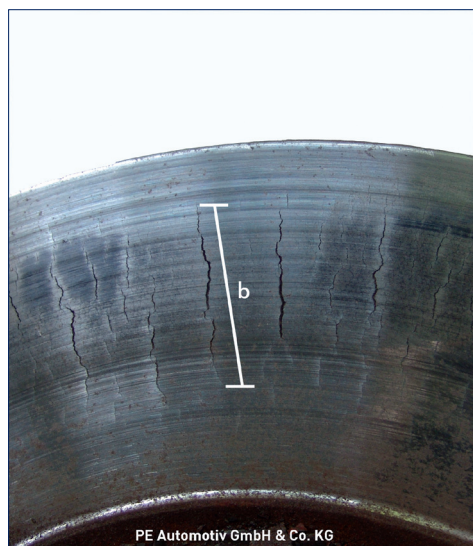
A max. 1,5 mm széles és mély repedések a fékfelületen megengedhetők, ha nem haladják meg a fékfelület 75%-át.

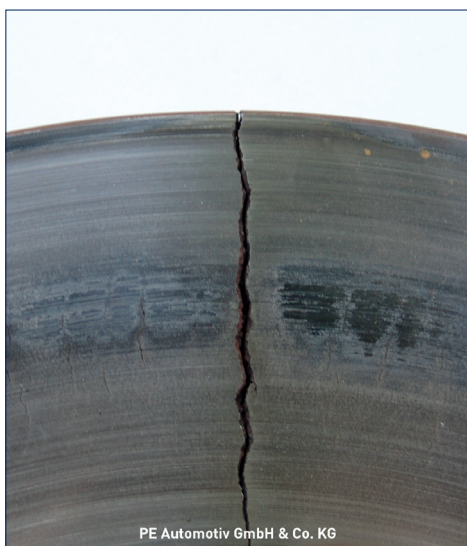
A fékfelületen átmenő repedésekkel, illetve a hűtőcsatornáig terjedő átmenő repedésekkel rendelkező féktárcsák nem megengedhetők, és tengelyirányban fel kell újítani őket.

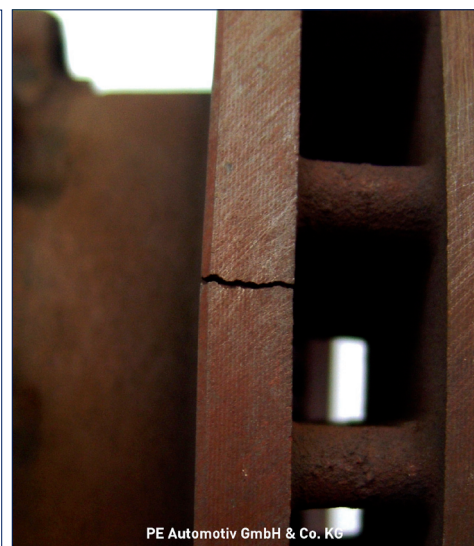
A megnövekedett hőterhelést kapott (téglavörös elszíneződés a hűtőcsatornában), illetve a hűtőcsatornáig terjedő átmenő repedésekkel rendelkező féktárcsák nem megengedhetők, és tengelyirányban fel kell újítani őket.
