Kopáshatár / Kopási kép féktárcsák

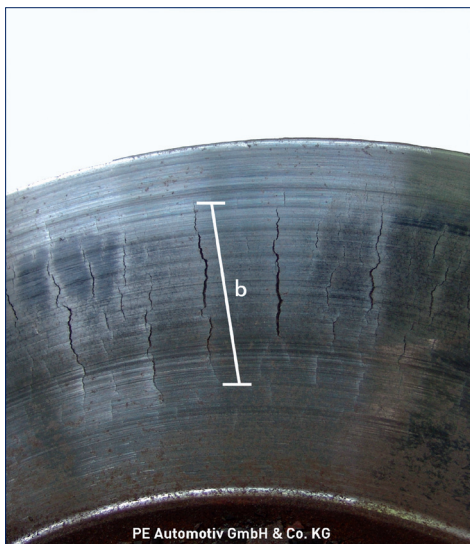
A max. 1,5 mm széles és mély repedések a fékfelületen megengedhetők, ha nem haladják meg a fékfelület 75%-át.
