RepPipe

Reparatursatz, Waschwasserleitung

» KNOW+HOW

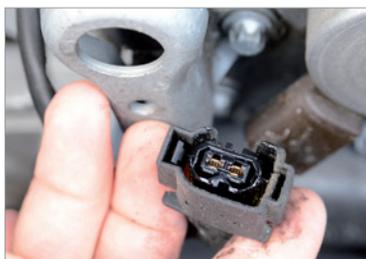
Ursachen: Undichte Waschwasserleitungen oder defekte Anschlussstücke

Eine Alterung des Materials sowie diverse mechanische und thermische Belastungen können Ursache einer undichten Waschwasserleitung sein.

Lösung: Schnelle und einfache Reparatur mithilfe des erweiterten RepPipesatzes

Mit unserem RepPipesatz, Waschwasserleitung RepPipe können bei allen Pkw-Waschwasserleitungen nicht nur defekte Stellen schnell und einfach ausgebessert werden. Mithilfe der beiden gängigsten Anschlussstücke für die Waschwasserpumpe und -düse ist ein kompletter Austausch eines Leitungsabschnitts möglich. Egal ob Wellrohr oder Glattschlauch. Vorbei sind die Zeiten des behelfsmäßigen Flickens mittels Tape-Umwicklung oder ähnlichem. Mit RepPipe repariert die Werkstatt Wellrohrleitungen mit der Nennweite 4,5 mm professionell und dauerhaft. Verbindungsadapter sichern zudem auch defekte Stellen bei Leitungen aus Glattschlauch mit Durchmessern

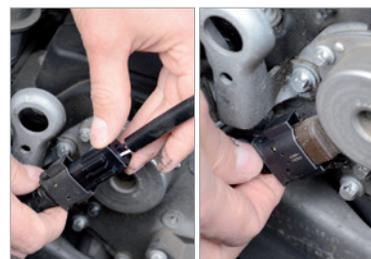
von drei und vier mm. Entsprechend sind auch die Schlauchverbinder zum direkten Anschluss von Glattschläuchen enthalten. So ein professionelles Verbindersystem war bisher auf dem Markt nicht erhältlich. Die Verbinder sind mehrfach lösbar und ohne Spezialwerkzeug zu verarbeiten. Das 333-teilige Set ist auf alle Wellrohrformen abgestimmt und alle Komponenten können einzeln nachbestellt werden.
