**Aplicações:**

Fiat 500, Ford KA II

## Conjunto de reparação de cabos da tampa da mala

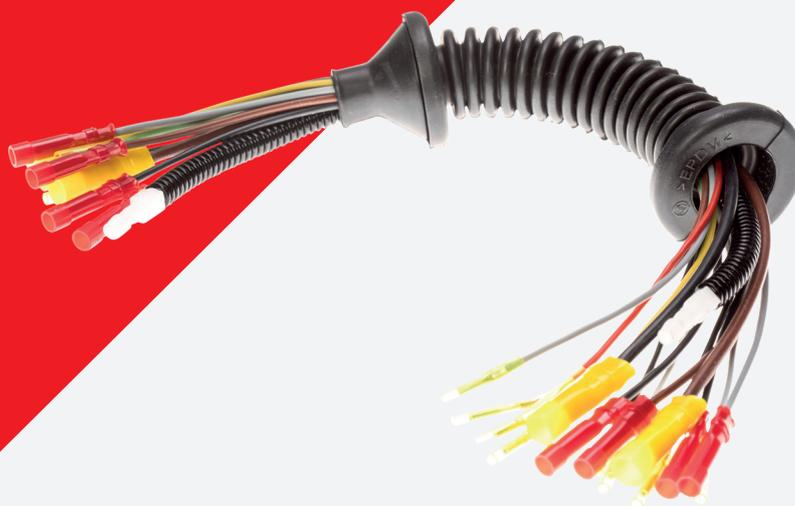
As luzes da chapa de matrícula não funcionam, o limpa vidros traseiro e/ou o desembaciador não funcionam, a porta da bagageira não aparece como "fechada" no painel de instrumentos e há um falso disparo de alarme.

Esta é uma avaria comum nos modelos listados acima e deve-se normalmente ao facto de a cablagem entre a carroçaria e a porta traseira se tornar "quebradiça" com a idade. Este facto, combinado com a abertura e o fecho frequentes da porta traseira, contribui para sobrecarregar e esticar a cablagem. Eventualmente, o isolamento racha - deixando a cablagem exposta, o que resulta em curto-circuitos ou circuitos abertos.

Os conjuntos de reparação de cabos febi são fornecidos com a respetiva borracha, correspondente ao equipamento original, conectores e fio novo com isolamento de silicone suficiente para cobrir os veículos equipados com todas as opções disponíveis. O isolamento de silicone é mais resistente ao stress térmico e mantém-se flexível a qualquer temperatura. Esta flexibilidade ajuda a evitar ruturas do cabo no futuro. Os fios são "estanhados" e extrafinos, o que os torna mais flexíveis e evita a corrosão para uma reparação fiável.

Remover os painéis de revestimento interiores necessários. Efetuar todos os testes eléctricos e de acionamento pertinentes das unidades de comando para eliminar qualquer outra avaria antes de reparar o conjunto de cabos. Desligar a bateria do veículo. Cada fio da cablagem original deve ser cortado à medida. Retirar o isolamento e, de seguida, o conector de junção e "cravar" na posição, ao mesmo tempo que fixa a cablagem original ao novo fio.

Nota: Em cada reparação, certifique-se de que os conectores não são colocados imediatamente ao lado uns dos outros, se houver vários fios a reparar. Dispor os conectores ligeiramente deslocados para que o feixe de cabos não fique demasiado grande.

Corte o tubo de água para a lavagem do vidro traseiro e insira o tubo flexível fornecido para estender e combinar com a cablagem extra.

Envolve a cablagem reparada com fita isoladora de tecido (107140) para proteger os conectores e a cablagem. Coloque a nova borracha e fixe as abas na carroçaria e na porta traseira do veículo. Voltar a ligar a bateria. Verificar a flexibilidade do novo feixe de cabos ao abrir e fechar a porta traseira. Apagar quaisquer códigos de avaria e testar o funcionamento de todos os sistemas eléctricos afetados.
