febi 109683

Aplicações: Vários modelos Volkswagen, SEAT e Škoda equipados com motores 1.4/1.6 MPI e TSi.

Falange da Chauffage para aquecimento do ar de admissão

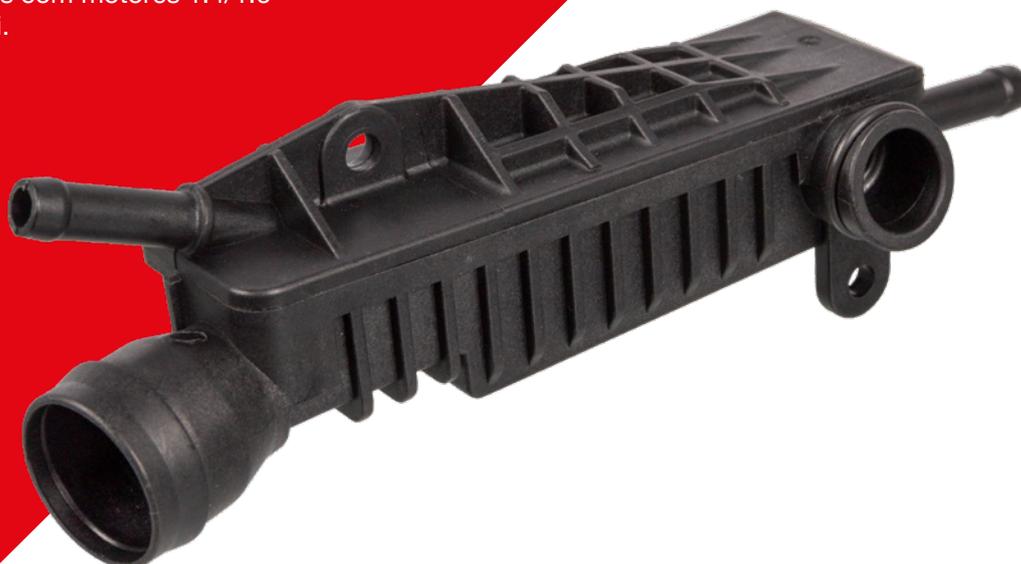
O indicador de aviso de “nível baixo do líquido de refrigeração” acende devido a uma redução no líquido de refrigeração. Após a inspeção, uma fuga de líquido de refrigeração foi detetada por baixo do coletor de admissão.

Esta peça é feita de poliamida reforçada. No entanto, devido às grandes flutuações de temperatura às quais está exposta dentro do compartimento do motor, com o tempo a ligação entre as duas secções enfraquece. Assim, quando o sistema de refrigeração está na temperatura operacional e pressurizado, o líquido de refrigeração pode apresentar fuga através dessa ligação comprometida.

Este pré-aquecedor de respiro do cárter é parte integrante do sistema de ventilação do cárter, que pré-aquece os vapores do cárter para reduzir a acumulação de emulsão no interior do motor. Este componente é aparafusado na parte inferior do coletor de admissão por dois parafusos. Portanto, é recomendado, primeiro, remover o coletor de admissão para ter acesso para o substituir.

Remova a flange de aquecimento danificada, substitua quaisquer outras juntas e tubos de conexão, se necessário, e depois volte a colocar o coletor. Ateste o sistema de refrigeração com líquido de refrigeração novo e verifique novamente a integridade do sistema.
