Land Rover Discovery III, IV (L319)  
and Range Rover Sport (L320)

## ضاغط لنظام التعليق الهوائي

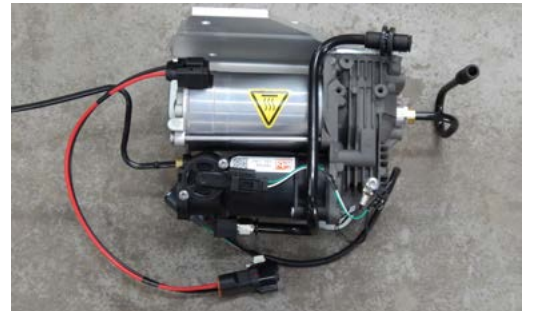
الشكل 1

خلال فترة إنتاج الطرازات المذكورة أعلاه، قامت الشركة المصنعة للسيارة بتغيير تصميم ضاغط نظام التعليق الهوائي لزيادة الموثوقية. ولذلك، ابتكرت شركة febi طبقاً يتبع التجهيزات الأصلية O.E. ويمكن تركيبه على جميع الطرازات المذكورة أعلاه، مع تضمين أجزاء للمواءمة مع الطرازات الأقدم نسبياً. (الشكل 1)

تم تزويد طرازات Discovery III وأوائل طرازات Discovery IV و Range Rover Sport بتصميم أقدم نسبياً للضاغط الذي تم تصنيعه من قبل Hitachi و AMK. يتطابق ضاغط febi المُصنَّع في هذا الطقم مع التصميم الحالي من الشركة المصنعة للسيارة.

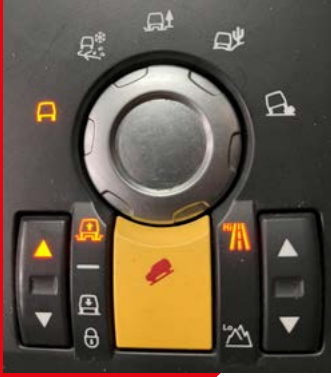
الشكل 2

- تأكد من إغلاق جميع الأبواب
- أدر المحرك واتركه يدور في الوضع المحايد مع تعشيق ناقل الحركة على وضع الركن (P)
- اضغط على زر التحكم في التعليق ثم اتركه (الشكل 2)
- يضيء رمز تحذير للإشارة إلى أنه جارٍ رفع نظام التعليق
- يضيء رمز تحذير للإشارة إلى أن نظام التعليق في وضع الارتفاع الأقصى للقيادة
- يجب تعشيق مكبح الانتظار وإطفاء الإشعال

لبداء عملية استبدال ضاغط الهواء، اضبط نظام التعليق الهوائي على 'وضع الرفع' قبل رفع السيارة.

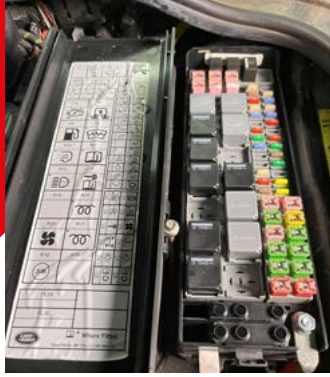
الشكل 3

افتح غطاء حيز المحرك، وارفع غطاء صندوق المصابيح، وقم بإزالة المرحل R7 وارفع السيارة. (الشكل 3)

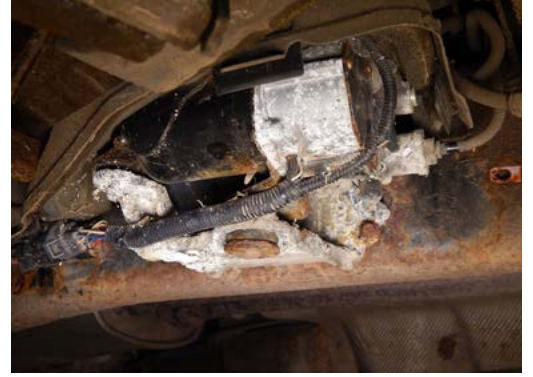
الشكل 4

إذا كانت السيارة مزودة بضاغط Hitachi أو ضاغط AMK قديم، (الشكل 4)، فيجب مواءمة خطوط الهواء النيوماتيكية ويجب إجراء تحديث للبرنامج وهو ما يقلل من وقت تشغيل الضاغط، بالإضافة إلى تحديث البرنامج الثابت بوحدة التحكم. وعدم القيام بهذه التحديثات من شأنه إبطال الضمان وقد يؤدي إلى تضرر الضاغط بشدة.

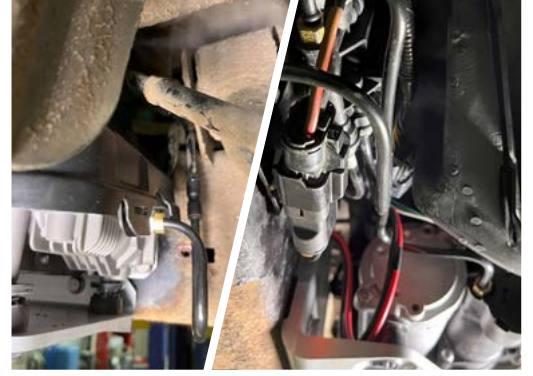
الشكل 8

قبل تركيب الغطاء السفلي الجديد، تحقق من توجيه جميع الأنابيب والكابلات بشكل صحيح وأنها لن تتشابك أو تتسبب في حدوث اهتزازات. (الشكل 8)

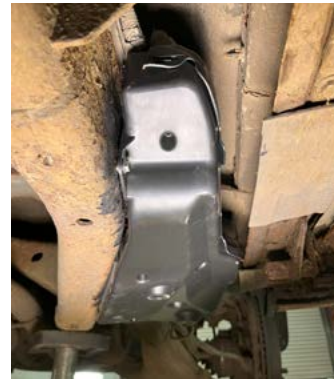
الشكل 9

قم بتركيب الغطاء السفلي الجديد وأعد تركيب العجلة وقم بخفض السيارة. (الشكل 9)

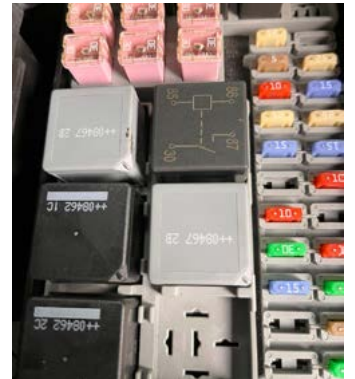
الشكل 10

قم بتركيب مرحل مُطوّر جديد في الموضع R7 وأعد تركيب أغشية صندوق المصاهر. (الشكل 10)

بعد تركيب جميع الأجزاء الجديدة قم بإجراء تحديث للبرنامج باستخدام أداة تشخيص مناسبة مما يقلل من وقت تشغيل الضاغط بالإضافة إلى تحديث البرنامج الثابت بوحدة التحكم. وعدم القيام بهذه التحديثات من شأنه إبطال الضمان وقد يؤدي إلى تضرر الضاغط بشدة.
