Land Rover Discovery III, IV (L319)  
en Range Rover Sport (L320)

## Compressor voor luchtvering

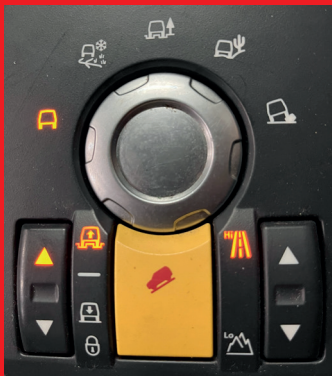
Afbbeelding 2

- Zorg ervoor dat alle portieren gesloten zijn.
- Start de motor en laat deze stationair draaien met de transmissie in de parkeerstand (P).
- Druk op de bedieningsknop voor de ophanging (Afb.2) en laat deze los.
- Er gaat een waarschuwingssymbool branden om aan te geven dat de ophanging omhoog wordt gebracht.
- Er gaat een waarschuwingssymbool branden om aan te geven dat de ophanging zich in de maximale rijhoogte-modus bevindt.
- Parkeerrem aanzetten en schakel het contact uit.

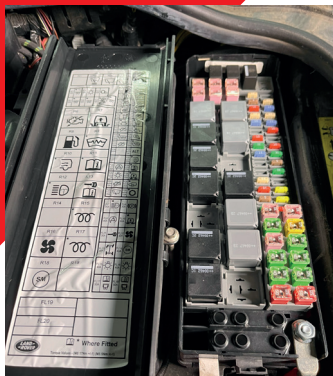
Afbbeelding 3

Open de motorkap, til het deksel van de zekeringkast op, verwijder relais R7 en til de auto omhoog. (Afb.3)

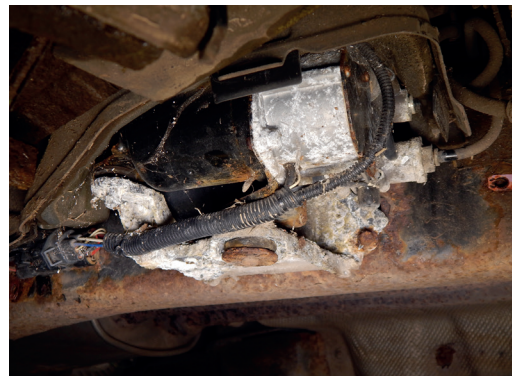
Afbbeelding 4

Als het voertuig een Hitachi of vroege AMK compressor heeft (Afb.4), moeten de luchtleidingen worden aangepast en moet er een software-update worden uitgevoerd die de looptijd van de compressor verkort, evenals een firmware-update op de besturingseenheid. Als u dit niet doet, vervalt de garantie en kan de compressor ernstig beschadigd raken.

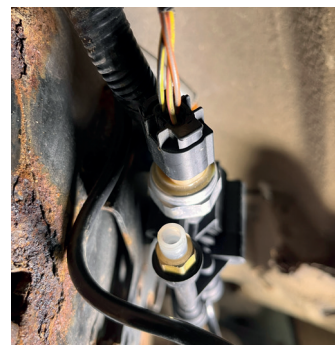
Afbbeelding 5

Koppel de drie pneumatische luchtleidingen en de twee elektrische connectors los, draai de drie chassisbevestigingsbouten voor de compressorbeugel los en verwijder de compressor en het bovenste isolatiedeksel. Verwijder de luchtleiding naar het magneetventiel en installeer de bijgeleverde snelkoppeling. (Afb.5) Vastdraaien met 2 Nm. Verwijder de afsluitplug en plaats de nieuwe leiding.
