# febi 21764

Seat Cordoba,  
Seat Ibiza II, III (1.4 16V AFH, 1.0 16V AVZ)  
VW Polo 3 (1.4 16V AFH)

## Triger Kayış Gergisi

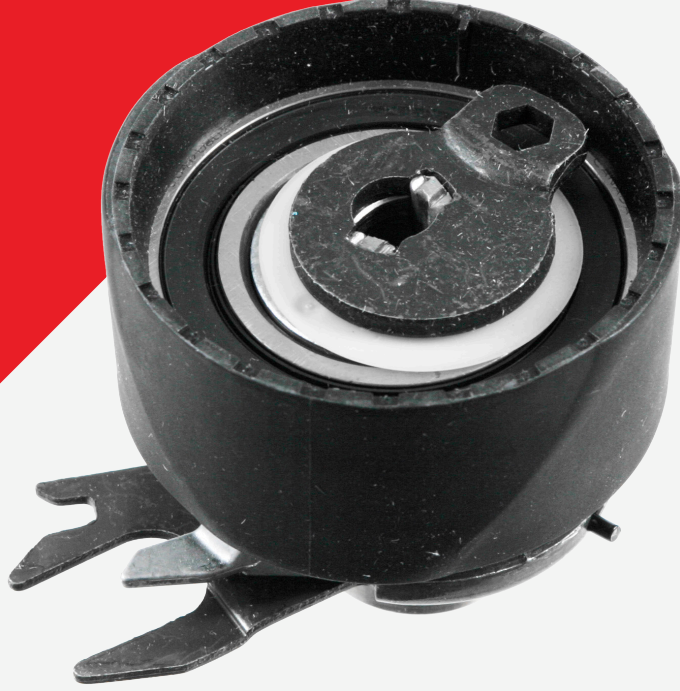
Karşıl. No. 036 109 243 J

Triger kayış gergisi nedeniyle triger kayışında oluşan titreşim ve ses.

Orijinal tip gergi ( karşılık no: 036 109 243D ve 036 109 243 G) yuvarlak şekildedir. Yuvarlak şekil, triger kayışında titreşim ve ses sorunlarına neden olur. Bu tip gergi VW araçlarından çıkartılmıştır ve artık kullanılmamaktadır.

febi, bu araçlarda febi no: 21764 (karşılık no. 036 109 243 J) parçasının kullanılmasını tavsiye eder. Ses sorunun ortadan kaldırıldığı geliştirilmiş gergi, özellikle yukarıda bahsedilen araçlar için üretilmiştir. Gerginin dış yüzeyi, resimlerde görüldüğü üzere, çapraz çıkıntılara sahiptir. Bu sayede, triger kayışının sorunsuz bir şekilde çalışması sağlanmıştır. Bu şekil tırtıklı yüzey, gergi üzerindeki titreşimi azaltır. Aynı zamanda bu sayede triger gergisinin daha uzun ömürlü olması sağlanmıştır.

Gerginin dış yüzeyi üzerindeki çapraz çıkıntılar üretim hatası değildir! Triger kayış gergisi cıvatası için sıkma değeri 20 Nm'dir.
