febi 47770

Tubo do Radiador

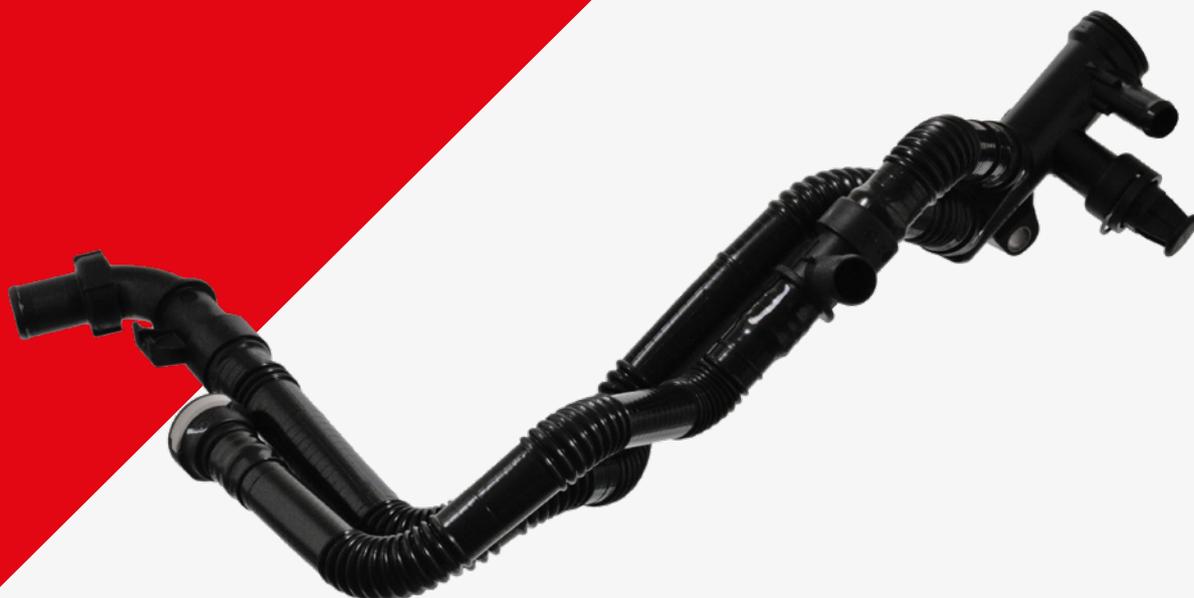
Durante a manutenção programada para substituição da correia de distribuição e da bomba de água, será necessário que o sistema de refrigeração seja drenado. Isto requer a remoção e reinstalação dos tubos do sistema de refrigeração. Os conectores rápidos e juntas de plástico quebradiços podem fraturar, o que pode causar fuga do líquido de refrigeração.

Altas temperaturas e exposição prolongada a fluidos podem fazer com que a borracha do tubo do líquido de refrigeração fique macia e expanda, o que pode levar à falha do tubo. Os conectores de plástico, por sua vez, tornam-se frágeis e são suscetíveis a quebrar devido à vibração do motor e à pressão do líquido de refrigeração circulante. Os conectores rápidos também podem falhar quando os tubos são removidos durante a manutenção do sistema de refrigeração.

A febi recomenda realizar uma verificação minuciosa dos tubos do sistema de refrigeração e conectores de plástico quanto a sinais de danos ao remover e instalar o sistema de distribuição e a bomba de água. Devido à localização dos conectores plásticos deste tubo em relação à bomba de água, é necessária a remoção e instalação durante a substituição da bomba de água, o que pode causar fraturas ao redor dos conectores de plástico. Recomenda-se que este tubo de refrigeração seja substituído como manutenção preventiva.
