# INFORME TÉCNICO

Montaje de las juntas de tapa  
con referencia 11105000 y  
11105100

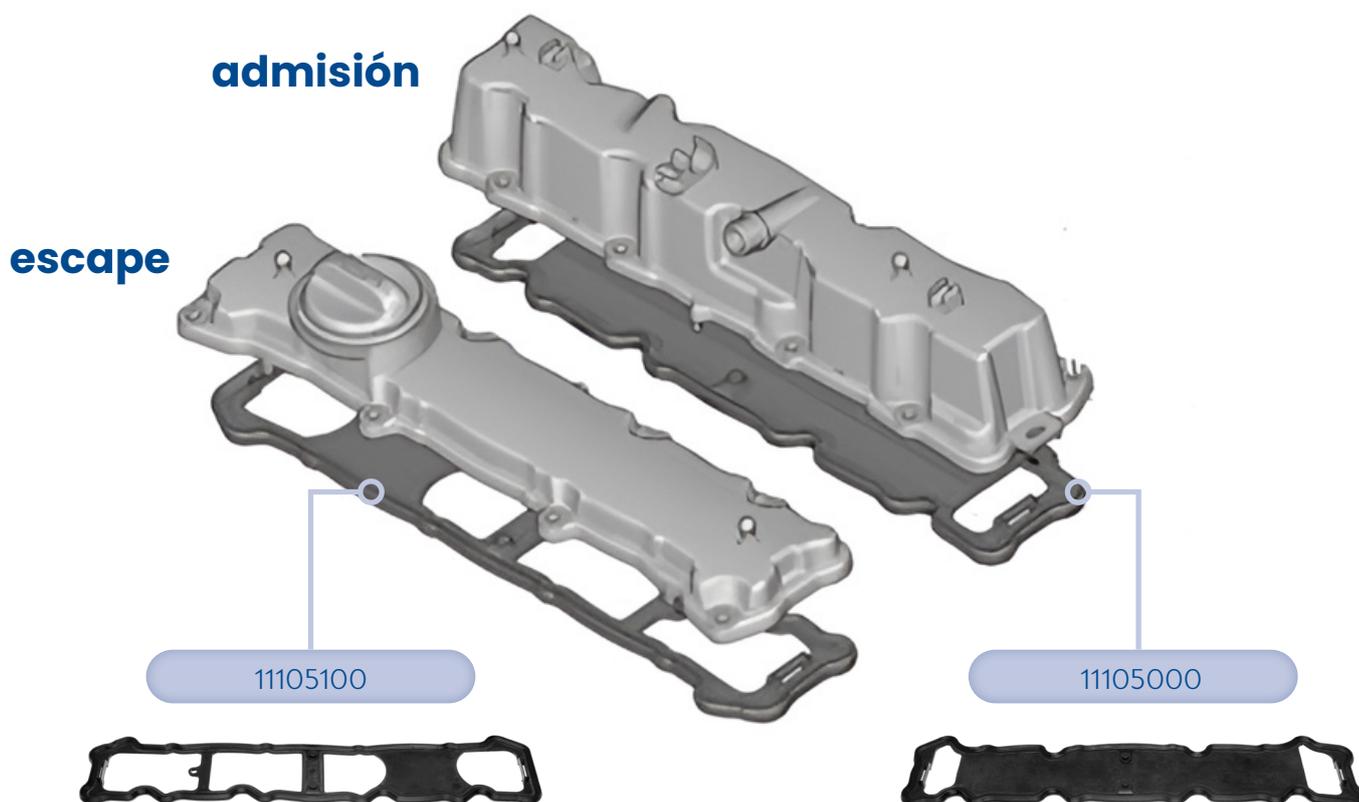
Dentro de los vehículos del grupo PSA con código de motor KFU (ET3J4) montan dos juntas de tapa:

Junta **11105000** (referencia OEM 0249.C5): para el lado de **admisión**

Junta **11105100** (referencia OEM 0249.C4): para el lado de **escape**

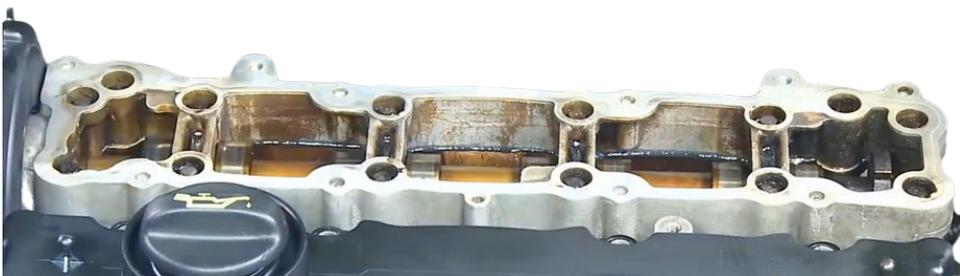
Es muy importante verificar que el área de montaje está limpia, libre de contaminantes y restos de junta. Es recomendable utilizar un solvente adecuado y secar completamente.

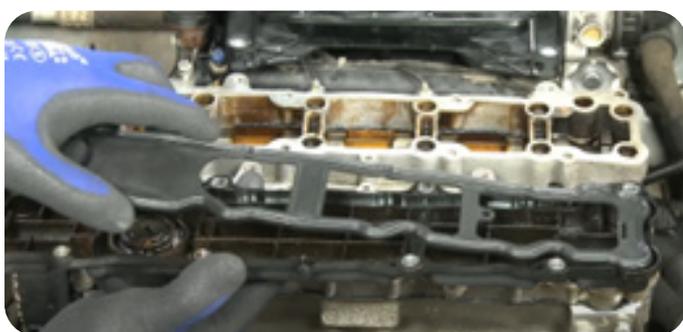
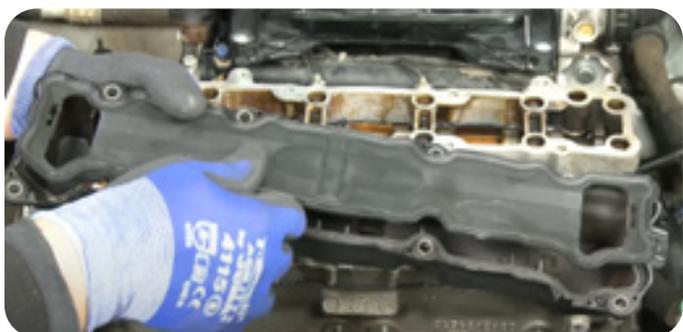
1) Colocaremos cada junta en su alojamiento:

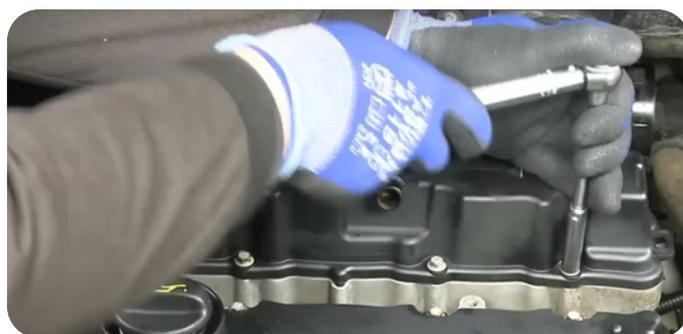
3) Con la ayuda de la llave dinamométrica realizamos un apriete de 9 Nm en el siguiente orden:

**escape**

**admisión**

8	4	1	5
7	3	2	6

6	2	3	7
5	1	4	8

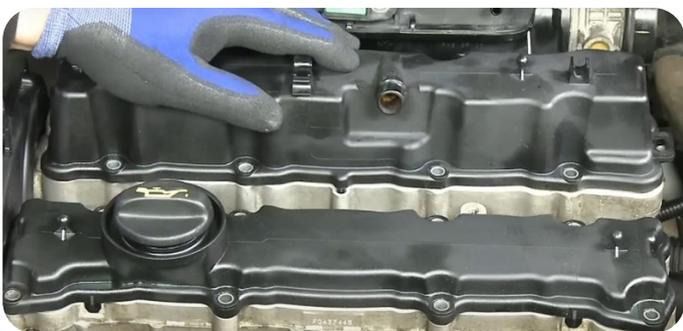
2) Luego colocaremos cada tapa en su lugar:

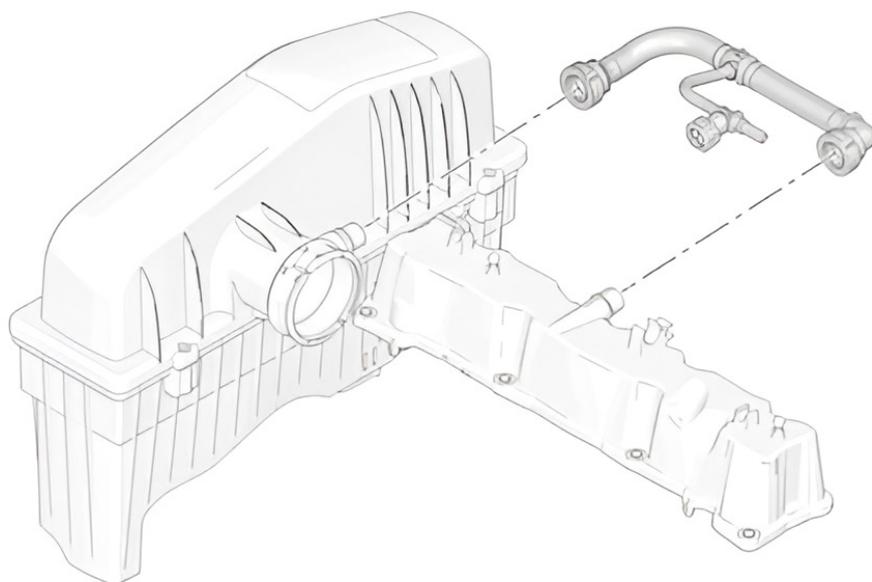
### Válvula PCV obstruida o dañada

La válvula PCV (Positive Crankcase Ventilation) en un motor cumple una función esencial: **liberar los gases de blow-by** (gases que escapan de la combustión hacia el cárter) de forma controlada y recircularlos hacia la admisión para su combustión. Esta gestión ayuda a evitar la sobrepresión interna del motor y contribuye al control de emisiones.

Si la válvula PCV está atascada o no funciona correctamente (especialmente si se bloquea cerrada), se genera **sobrepresión interna** en el motor.

Esta sobrepresión busca “salir” por los puntos más débiles: juntas de tapa de culata, juntas de colector de admisión y eventualmente otras juntas (Retén de cigüeñal, etc.) provocando posibles fugas de aceite y el deterioro de la junta.

Si la válvula PCV se queda abierta constantemente, puede permitir la entrada de demasiados gases cargados de aceite hacia la admisión. Esto puede ensuciar la admisión, las válvulas de admisión y formar depósitos en la cámara de combustión.

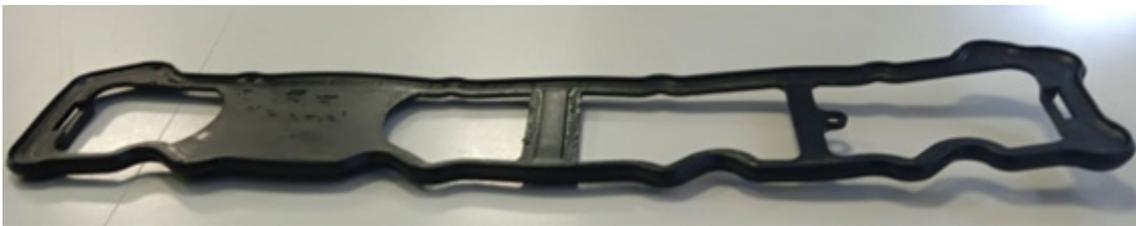
## Apriete incorrecto

Este tipo de juntas combina **dos tipos de plásticos**, uno rígido PA, que le aporta la estructura rígida a la junta y un material elastómero ACM que es el que se encarga de sellar la superficie. Si se excede en el apriete el material rígido **puede llegar a doblarse** haciendo que la junta se deforme. Esto provoca una deficiencia de sellado en el elastómero y por tanto en pérdidas de aceite. El par de apriete indicado son 9 Nm y el proceso de apriete es en cruz.
