SWAG 10 10 7574

Applicabile a:
vari modelli Mercedes-Benz

Cavo per sensore albero a camme

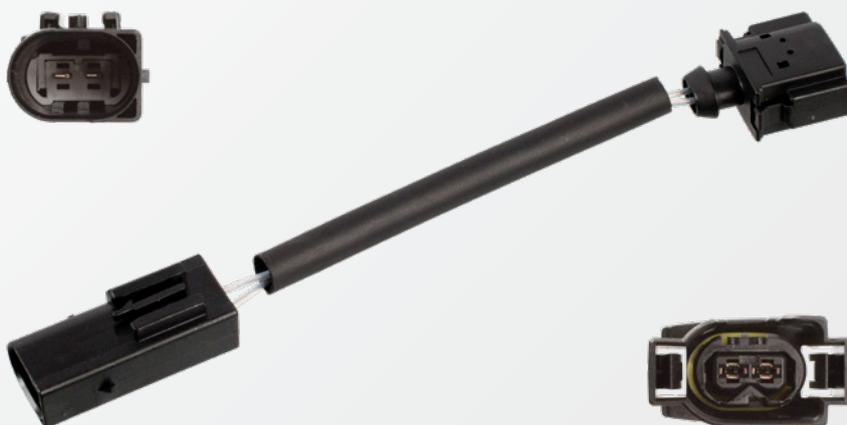
Installare il cavo adattatore 10 10 7574 tra l'elettrovalvola di controllo dell'albero a camme e il cablaggio del motore. I sottili manicotti in rame incorporati in questo cavo adattatore impediscono la diffusione dell'olio, riducendo il rischio di futuri guasti elettronici. Si consiglia di installare un cavo adattatore per ciascuna elettrovalvola di comando albero a camme montata sul veicolo.
