## SWAG 10 92 6775

Uygun olduğu araç tipleri:  
Mercedes Benz CDi motorlar

Karşıl. No. 611 200 05 70

## Kayış Gergisi

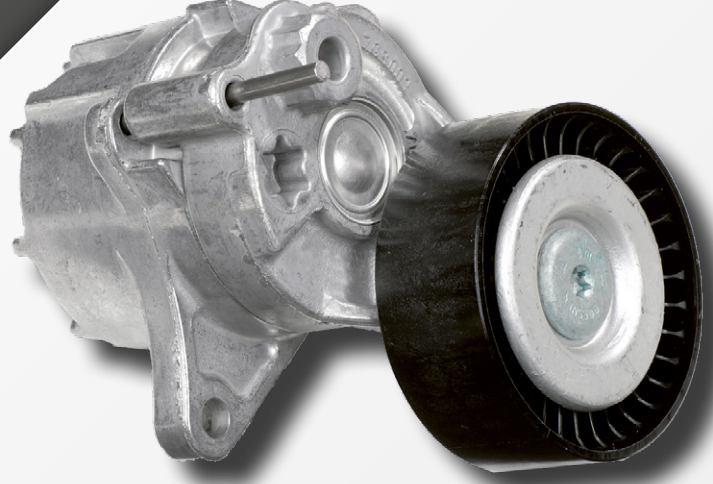
Orjinal versiyon kayış gergisinin (Karşıl. No. 611 200 04 70) takılı olduğu araç çalıştığı zaman, gerginin tasarımından kaynaklı, ses problemi ortaya çıkmaktadır (Üretici bu tip gergileri değiştirmiştir).

Ses sorununun ortaya çıkmasının sebebi; yayın çok uzun olması ve yuva tabanıyla direk temas etmesidir (1). Bu uygulama için önemli olan şey, yayın (2), (6) burulma karakteristiğidir. Yayın, yuva tabanına (4) ve içi boşluklu pime (3) sürtünmesi sonucu ses meydana gelir.

SWAG, bağımsız yedek parça pazarı için SWAG no 10 92 6775 (Karşıl. No. 646 200 05 70) ürününü sunar.

Yay yuvasının içine yerleştirilen, aşınmaya karşı son derece dayanıklı bir burç yardımıyla, metalin metale sürtünmesinin önüne geçilmiştir. Yayın sadece burulma karakteristiği önemli olduğu için, boyu kısaltılmıştır (6).

Yay, sadece plastik burç ile temas eder (7) ve bu sayede yay ile yuvanın direk teması engellenmiş olur. Ses sorunu böylelikle çözülmüş olur. Yeni tip kayış gergisinde (8), yay yuvasına çelik bir pim yerleştirilerek, yay merkeze alınmıştır.
