SWAG 11 10 4929

Passend für: MINI Cooper S und Cooper JCW (R52, R53)

Entkoppelte Riemenscheibe für Kurbelwelle

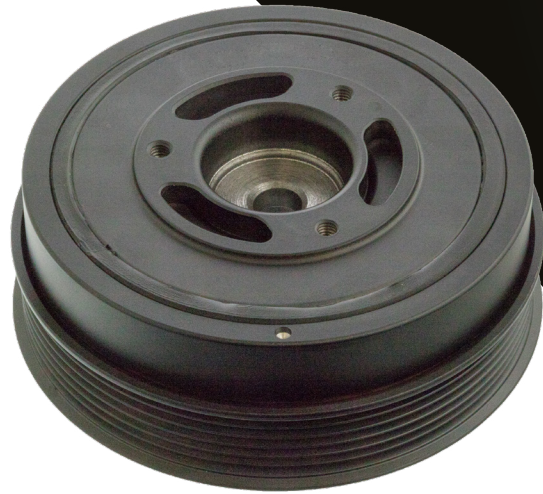
Die Gummiverbindung des Torsionsschwingungsdämpfers (Kurbelwellenriemenscheibe) hat sich so weit verschlechtert, dass sie versagt. Dadurch wird der Antrieb des Nebenriemens zum Generator, zur Klimaanlage und zum Kompressor unterbrochen. (Abb. 1)

Da der Keilrippenriemen nicht richtig läuft, wird der Kompressor nicht richtig angetrieben bzw. dreht sich nicht richtig. Daher erhält der Motor nicht das richtige Kraftstoff-Luft-Gemisch, wodurch der Fehlercode P1688 protokolliert wird, was bei der Diagnose dieses Fehlers irreführend sein kann.

Überprüfen Sie den Zustand des Nebenriemenantriebssystems, einschließlich Riemen, Spanner, aller Riemenscheiben und der Kurbelwellenriemenscheibe. Ersetzen Sie alle beschädigten und verschlissenen Teile nach Bedarf und löschen Sie alle Fehlercodes mit einem geeigneten Diagnosetester.
