## SWAG 20 10 6547

Aplicações:  
BMW X5 (E70), X6 (E71)

## Interruptor para travão de estacionamento

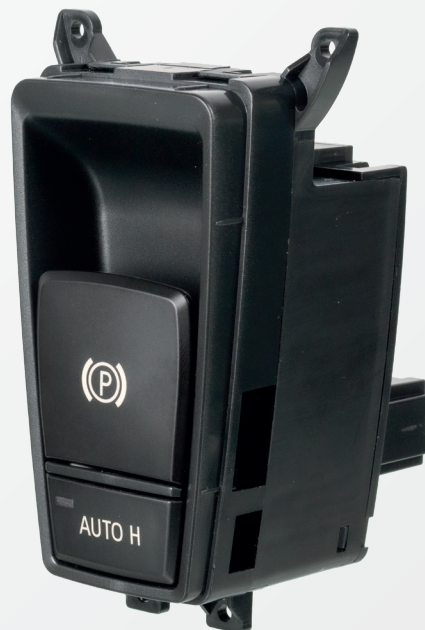
A alavanca de plástico do interruptor do travão de estacionamento parte-se ao acionar o travão de estacionamento - tornando-se difícil de acionar.

Os ciclos de calor e frio no interior do veículo podem fazer com que o plástico se torne frágil com o tempo. Isto também pode ser influenciado pela força inconsistente utilizada pelo condutor ao aplicar o travão de estacionamento.

Abra a tampa da consola central para permitir um acesso mais fácil. Utilizando uma ferramenta de remoção de guarnições, retire o painel com o seletor i-drive (se instalado), soltando com cuidado os dois cliques na parte de trás da estrutura. De seguida, "solte" cuidadosamente os outros lados e - quando soltos - coloque-os de lado (nota: pode ser necessário desligar o conector).

Desparafuse os quatro parafusos T-20 da chapa da alavanca de velocidades que seguram o interruptor do travão de estacionamento. De seguida, desligue o conector. Depois, retire o conector para além da alavanca de velocidades (dando-lhe acesso aos parafusos T-10 que prendem o interruptor). Desparafuse os quatro parafusos T-10 e remova o interruptor defeituoso.

Coloque o novo interruptor SWAG (20 10 6547) e volte a colocar todos os componentes e parafusos anteriores pela ordem inversa da remoção. Finalmente, teste o funcionamento do travão de estacionamento e verifique/reponha quaisquer códigos de avaria registados na unidade de comando (utilizando uma ferramenta de diagnóstico adequada).
