SWAG 30 93 8238

Volkswagen, Audi, Seat, Skoda,
și modele Mitsubishi

Garnitură ulei arbore cotit

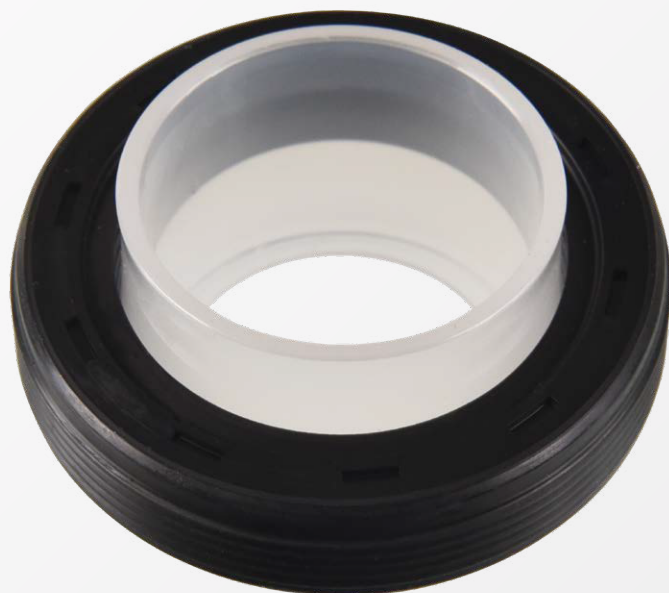
Scurgere de ulei după înlocuirea garniturii arborelui cotit.

La instalarea acestei garnituri sensibile, buza garniturii se deteriorează ușor iar etanșarea nu funcționează corect.

Garnitura de arbore cotit SWAG 30 93 8238 este livrată cu un adaptor special de instalare. Acest adaptor este furnizat pentru a evita deteriorarea garniturii în timpul instalării.
