# SWAG 33 10 1501

**Applicabile a:** Audi A3 (8V), Q2 (GA)

## Interruttore accensione

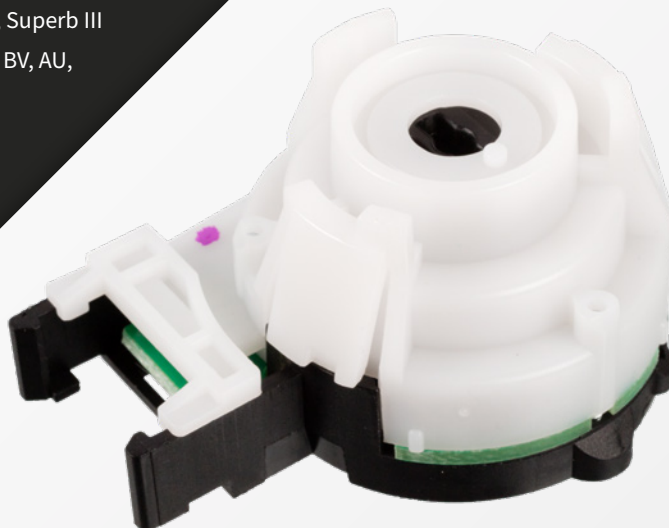
Il motore rimane in funzione quando la chiave di accensione è girata in posizione “off”, ma si spegne quando la chiave viene estratta. L'uso di uno strumento diagnostico adatto può mostrare i seguenti codici di guasto:

B11A511 - Contatto S, cortocircuito a massa

B12E512 - Ter.15: segnale, in cortocircuito con B+

B12E612 - Relè di attuazione terminale 15 carico, in cortocircuito con B+

Un guasto può verificarsi nell'interruttore a causa di problemi di tolleranza interna che impediscono il corretto allineamento dei contatti.

Verificare la continuità del cablaggio con l'interruttore di accensione. Se i valori sono corretti, procedere alla sostituzione dell'interruttore di accensione. Il ricambio SWAG 33 10 1501 è prodotto per corrispondere alla versione più recente (modificata). SWAG ha in gamma anche l'alloggiamento del blocchetto di accensione con il numero di articolo 30 93 6044.
