# SWAG 33 10 1501

**Aplicações:** Audi A3 (8V), Q2 (GA)

## Interruptor de Ignição

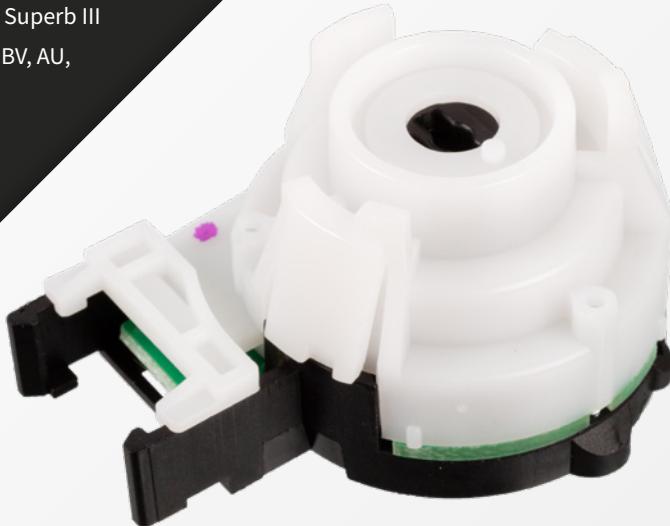
O motor continua a funcionar quando a chave da ignição é colocada na posição "off", mas para quando a chave é retirada. A utilização de uma ferramenta de diagnóstico adequada pode indicar os seguintes códigos de avaria:

Pode ocorrer uma avaria no interruptor causada por problemas de tolerância interna que impedem o alinhamento correto dos pontos de contacto.

Verificar a continuidade dos cabos para o interruptor de ignição. Se as leituras estiverem corretas, proceder à substituição do interruptor de ignição. A peça de substituição SWAG 33 10 1501 é fabricada para corresponder à versão mais recente (modificada). A SWAG também tem a caixa da fechadura da ignição na gama com a referência 30 93 6044.
