# SWAG 33 10 5996

Passend für: Toyota Echo und Yaris 1

## Achskörperlager

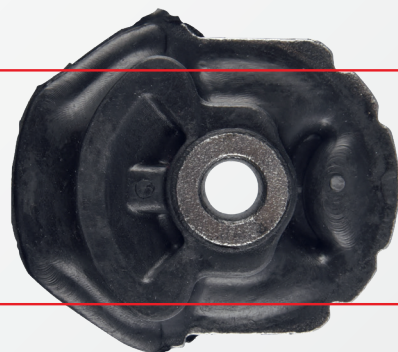
Abbildung 1

Ungleichmäßiger Reifenverschleiß und wechselhaftes Fahrverhalten.

Gummibelag am Achskörperlager abgenutzt und verschlissen, dadurch kommt es zu einer fehlerhaften Achsstellung.

Vor Entfernen des Achskörperlagers markieren Sie erst die Ausrichtung der Lagerbuchse zur Achse. (Abb.1)
