SWAG 33 10 5996

Aplicações: Toyota Echo and Yaris 1.

Apoio da Barra Transversal

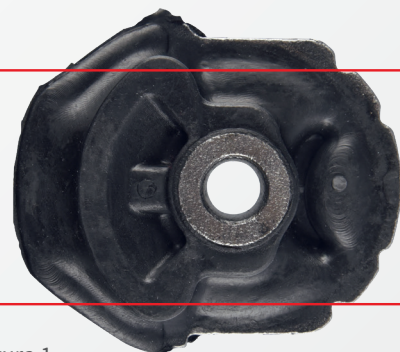
Figura 1

Para retirar o apoio da barra transversal, comece por marcar o alinhamento do casquilho com o eixo. (Fig.1)

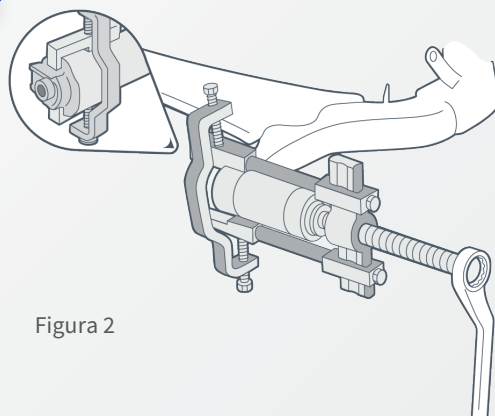
Figura 2

Utilize um cinzel e um martelo adequados para dobrar as duas partes do lado plano interior do casquilho e, de seguida, utilizando uma ferramenta de pressão adequada, empurre o casquilho para fora da fixação do eixo. (Fig.2)

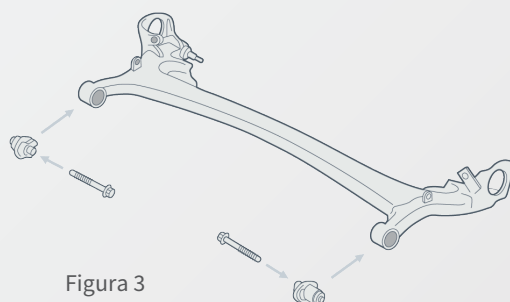
Figura 3

Limpe todas as superfícies de contacto de modo a que fiquem livres de corrosão e de detritos da estrada. Alinhe o novo casquilho para garantir a orientação correta antes de pressionar o novo apoio da barra transversal, repita o procedimento para o outro lado. (Fig.3)

Com os apoios substituídos, volte a instalar o eixo completo no veículo, incluindo todas as fixações e componentes da suspensão e dos travões. Aperte os parafusos do apoio da barra transversal a 82 Nm com a suspensão traseira na posição neutra.
