# SWAG 33 11 0349

1.6 & 2.0 TDI Motoren

## Wasserpumpe

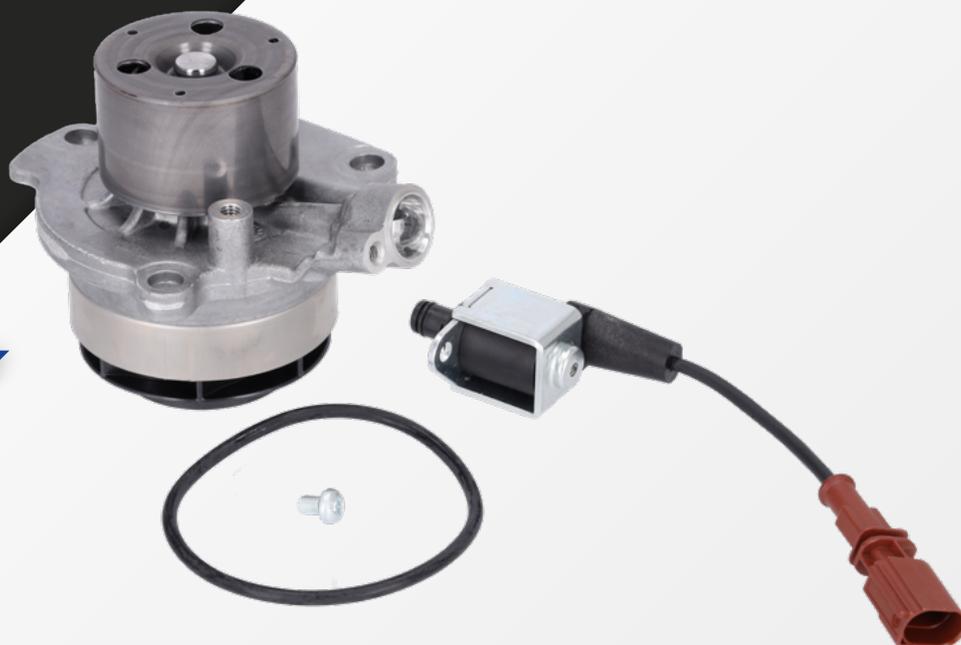
Überhitzung des Motors, Kühlmittelanzeige zeigt Temperaturen über 110 °C, schlechte Leistung der Innenraumheizung. Es können auch Fehlercodes in Bezug auf das Kühlsystem im Steuergerät des Motors gespeichert sein.

Die Wasserpumpe, die in diesen Fahrzeugen eingebaut ist, verfügt über einen durch das Steuergerät gesteuerten Kragen, der den Kühlmittelfluss unterbricht, um den Motor thermisch effizienter zu machen. Der Steuerkragen kann jedoch festhängen, der Kunststoff-Impeller kann brechen oder der Impeller kann sich von der Welle lösen

Stellen Sie sicher, dass der Motor abgekühlt ist, und entfernen Sie dann den Verschlussdeckel des Kühlerausgleichbehälters. Entfernen Sie das kleine Rohr zum Kühlmittelausgleichsbehälter und halten Sie es über den Füllstutzen des Behälters; es sollte ein kleiner Kühlmittelfluss bei laufendem Motor im Leerlauf zu sehen sein. Dieser sollte sich mit steigender Drehzahl erhöhen. Wenn dies nicht der Fall ist, deutet dies auf eine defekte Wasserpumpe hin. Ersetzen Sie die defekte Wasserpumpe durch das Ersatzteil SWAG 33 11 0349. Dieses Teil hat ein verbessertes Design des Steuerkragens, das gründlich getestet wurde, um das potenzielle Versagen der ursprünglichen Wasserpumpe zu vermeiden.

Montieren Sie die Wasserpumpe zusammen mit dem neuen Magnetventil und den Dichtungen, die in dem Satz enthalten sind.

Befüllen Sie das Kühlsystem mit dem richtigen Kühlmittel und entlüften Sie das System. Führen Sie abschließend mit einem geeigneten Diagnosetester das Entlüftungsverfahren des Kühlsystems durch, um die gesamte Luft aus diesem zu entfernen.
