SWAG 50 94 4493

Aplicações: Ford C-Max II, Focus III,
Grand C-Max II, Transit II Connect

Motor: 1.0 EcoBoost

Apoio de Motor

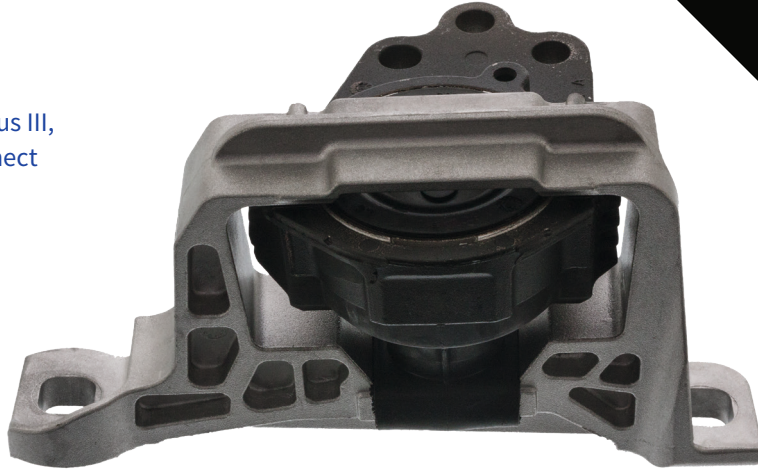
Quando o motor está em marcha lenta, é possível ouvir um ruído agudo, uma vibração e um zumbido dentro da cabine.

A exposição aos elementos e aos ciclos de calor e frio leva à degradação do componente de borracha deste suporte hidráulico do motor. Isto resulta na fuga do fluido hidráulico, causando movimento excessivo do apoio de motor.

Confirme se a vibração está a ser causada pelo apoio de motor. Isto pode ser feito aumentando a rotação do motor para ver se o ruído desaparece ou muda de tom.

Com a ajuda de um assistente, movimente o apoio aplicando pressão com uma alavanca e aplicando carga em várias áreas do apoio de motor. Se o ruído desaparecer ou se for possível ver óleo hidráulico a pingar, o apoio deve ser substituído.

Devido ao movimento excessivo causado por este apoio de motor com falha, pode causar tensão no apoio inferior de motor, levando-o a enfraquecer. A peça de substituição SWAG 50 94 5855 também está disponível, se necessário.

Portanto, recomenda-se que, ao diagnosticar os apoios motor, todos sejam verificados.
