# SWAG 10 93 8868

Mercedes Benz W204, W207 a W172

## Těsnicí kroužek hřídele s impulsním kroužkem ABS

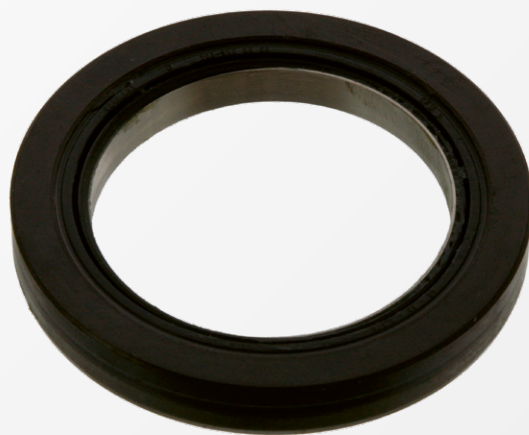
Originální verze (nahr. za č. 203 330 0060) olejového těsnicího kroužku hřídele nemá rotační kroužek (Obr. 1). Povrch čepu nápravy zkoroduje a opotřebí se. Důsledkem je nerovnoměrný provozní povrch těsnicího kroužku hřídele a nakonec selhání těsnicího kroužku hřídele.

Výrobce vybavil těsnicí kroužek hřídele rotačním kroužkem (viz šipka, Obr. 2). Čep nápravy a náboj předního kola tato změna neovlivňuje. Společnost SWAG doporučuje výměnu těsnění hřídele za nejnovější verzi (Obr. 2). Z důvodu optimalizace těsnění hřídele již není nutné vyměňovat čep nápravy, pokud je provozní povrch mírně poškozen. Rotační kroužek slouží jako náhrada za provozní povrch čepu nápravy.

Rotační kroužek je předinstalován v těsnění hřídele a za žádných okolností se nesmí odstraňovat. Pokud je náboj předního kola demontovaný (Obr. 3), rotační kroužek (pokud je přítomen) se obecně odpojí od těsnění hřídele a musí být z čepu nápravy odstraněn samostatně. Je provozní povrch mírně poškozen.
