**Ozubené kolo klikového hřídele**  
SWAG 30 94 0113

vhodné pro: Motory 1.4 TDI různých modelů  
Audi, Seat, Škoda a VW

## Výhodná oprava!

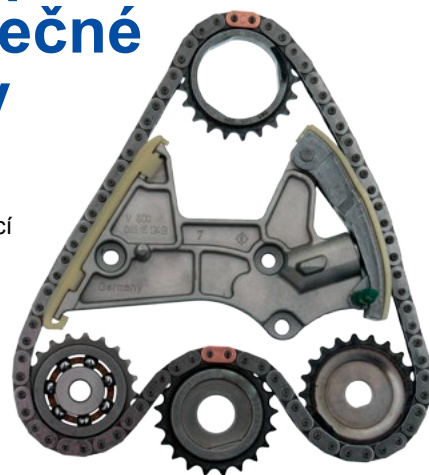
U 3-válcových motorů 1.4 TDI značky VW jsou vyvažovací hřídel a olejové čerpadlo umístěny na podvozkovém rámu a pomocí řetězu jsou poháněny klikovou hřídelí. Konstrukční části pohonu vyvažovací hřídele jsou v důsledku vysokého zatížení náchylné na opotřebení. To může být dodatečně zesíleno namáhavým způsobem jízdy a překročením intervalů výměny oleje. V nejhorším případě může dojít k protržení řetězu, což může způsobit závažné poškození motoru.

Často se opotřebení týká také jiných konstrukčních částí pohonu vyvažovací

hřídele. Při opravě se proto doporučuje výměna všech náhradních dílů, aby se preventivně zabránilo vyšším nákladům. Z tohoto důvodu nabízí SWAG dvě sady pro opravy: SWAG 99 13 2266 bez ozubeného kola klikového hřídele a SWAG 30 94 3667 s ozubeným kolem klikového hřídele. Tato kombinace umožňuje odbornou opravu a předchází možným reklamacím. Dílnám a zákazníkům to šetří čas a peníze!
