## SERVICE INFO – FAG 0022

# Οδηγίες τοποθέτησης FAG 201050

## Έλεγχος του προστατευτικού δακτυλίου πίσω από το άκρο του τροχού

Μοντέλα: Actros MP2 / MP3  
Atego / Atego 2 / Atego 3  
Axor 2

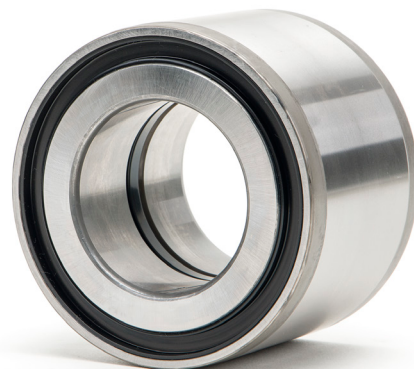
Εικόνα 1: Ρουλεμάν τροχού FAG 201050

Για τα οχήματα που αναφέρονται παραπάνω, το ρουλεμάν τροχού για τον εμπρόσθιο άξονα είναι διαθέσιμο μόνο σαν ολοκληρωμένη μονάδα από τον κατασκευαστή του αυτοκινήτου (άκρο με ενσωματωμένο το ρουλεμάν τροχού).

Παρόλ'αυτά, μόνο το ρουλεμάν τροχού δυσλειτουργεί στις περισσότερες περιπτώσεις βλάβης, και μόνο το ρουλεμάν τροχού ουσιαστικά χρειάζεται να αντικατασταθεί. Το άκρο μπορεί να χρησιμοποιηθεί ξανά.

Η Schaeffler Automotive Aftermarket προσφέρει συνεπώς ένα κιτ ρουλεμάν τροχού με τον κωδικό 201050.

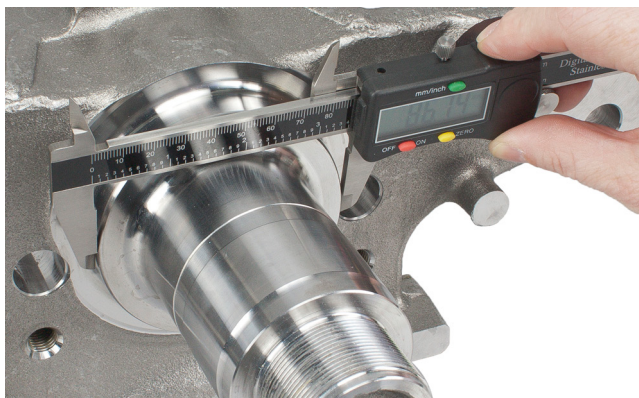
Εικόνα 2: Με σκοπό τη σωστή επιλογή δακτυλίου μεταξύ των τριών που διατίθενται, πρέπει πρώτα να γίνει μέτρηση της διαμέτρου της φωλιάς της τσιμούχας

Αν, κατά την επισκευή, ο προστατευτικός δακτύλιος πίσω από το άκρο του τροχού βρεθεί προβληματικός, πρέπει να αντικατασταθεί. Ο δακτύλιος μπορεί να τοποθετηθεί σε παραγγελία μόνο από τον κατασκευαστή του οχήματος.

Για τη σωστή επιλογή αυτού του ανταλλακτικού, σημειώστε ότι υπάρχουν τρεις διαφορετικές επιλογές: Με σκοπό τη σωστή επιλογή δακτυλίου, πρέπει πρώτα να γίνει μέτρηση της φωλιάς της τσιμούχας (Εικ.2).

| Μετρημένη διάμετρος | Προστατευτικός δακτύλιος που απαιτείται |
| 86,70 - 86,85 mm | Προστατευτικός δακτύλιος χωρίς σήμανση χρώματος |
| 86,85 - 87,05 mm | Προστατευτικός δακτύλιος με κόκκινη σήμανση |
| 87,05 - 87,30 mm | Προστατευτικός δακτύλιος με άσπρη σήμανση |
