## SERVICE INFO – FAG 0022

# Monteringsanvisningar FAG 201050

## Kontroll av skyddsringen bakom hjulnavet

Tillverkare: Mercedes-Benz  
Modeller: Actros MP2 / MP3  
Atego / Atego 2 / Atego 3  
Axor 2

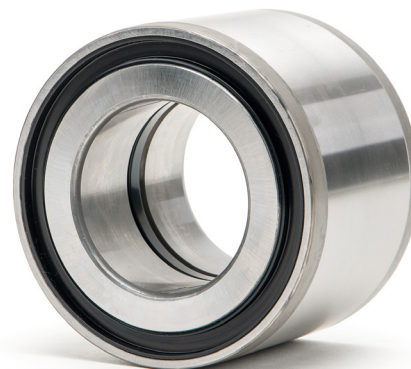
Bild 1: Hjullager FAG 201050

Till de angivna fordonen levereras endast hjullager till framvagnen som kompletta enheter från fordonstillverkarna (hjulnav med integrerat hjullager).

Vid skador är i de flesta fall endast hjullagret skadat och därför är det mestadels endast nödvändigt att byta detta lager. Hjulnavet kan användas på nytt.

Därför marknadsför Schaeffler Automotive Aftermarket hjullager med best. nr. 201050.

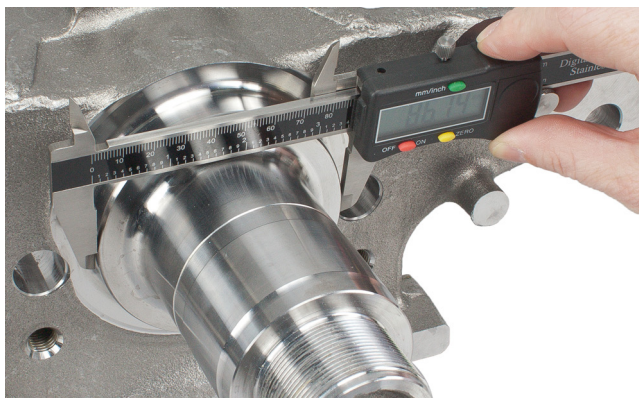
Bild 2: För att kunna bestämma vilken av tre skyddsringar som är den rätta, måste diametern på tätningens säte mätas

Om man vid reparation konstaterar att skyddsringen bakom hjulnavet är defekt, måste den bytas ut. Ringen kan endast beställas hos fordonstillverkaren.

Vid val av ring måste man se upp med att det finns tre olika varianter. För att kunna bestämma vilken ring som är den rätta, måste diametern på tätningens säte mätas (bild 2).

| uppmätt diameter | behövlig skyddsbricka |
| 86,70 - 86,85 mm | skyddsbricka utan färgmärkning |
| 86,85 - 87,05 mm | skyddsbricka med röd färgmärkning |
| 87,05 - 87,30 mm | skyddsbricka med vit färgmärkning |
