## FAG Servis Bülteni

# Arka Aksta Olası Yağ Kaçağı

## Tahliye Valfi Arızası

Araç üreticisi: DAF

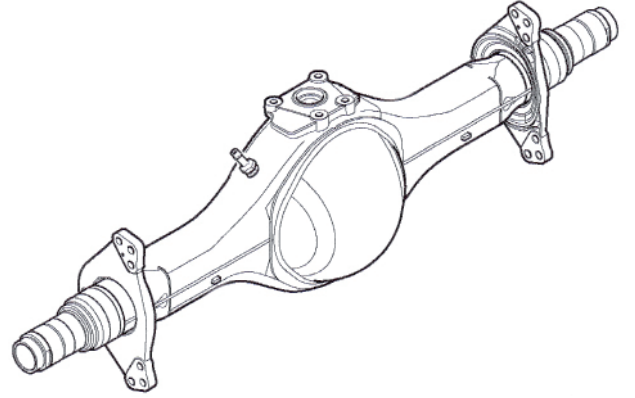
Tahliye valfleri çok uzun süreli çalıştırlarında daha az performans gösterebilir ya da tamamen çalışmaz hale gelebilirler. Bu aks muhafazasında aşırı basıncın oluşmasına neden olabilir bu durum da poryanın ve tekerlek rulmanlarının sızdırmazlık elemanlarına zarar verebilir veya yerinden çıkartabilir. Sonuç olarak poryadan yağ kaçağı meydana gelir.

Şekil 1: DAF CF veya XF aks modelleri için tahliye valfi

Tahliye valfi, yeni porya veya tekerlek rulmanı monte edildiğinde bu alandaki bir yağ kaçağına karşı her zaman kontrol edilmelidir. Eğer mümkünse supap kontrol esnasında çıkartılmalıdır.
