## SERVICE INFO – INA 0009

# Optimeret strammerulle 531 0564 30

| Motor: | 1.4i 16V (AFH) |

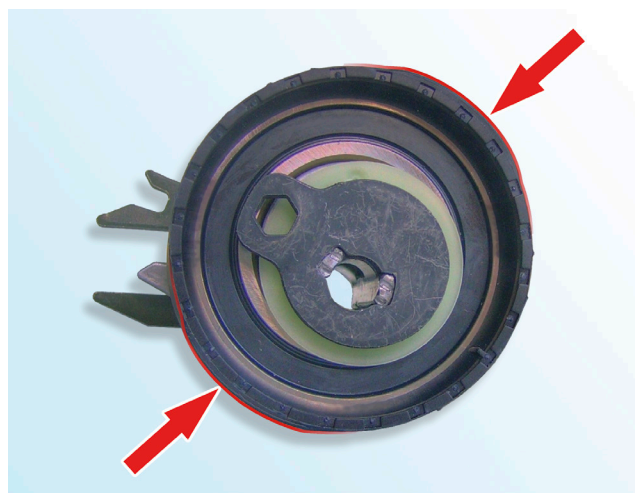
Billede 1: 531 0564 30 (set forfra)

Strammerulle 531 0564 30 (Sinus-Pulley) er en støj-optimeret strammerulle, specielt udviklet til de ovennævnte applikationer.

Atypisk form for den kørende overflade er ingen produktionsfejl!

Røde linjer (billede 1 og 2, pile) viser rullens egenskaber.

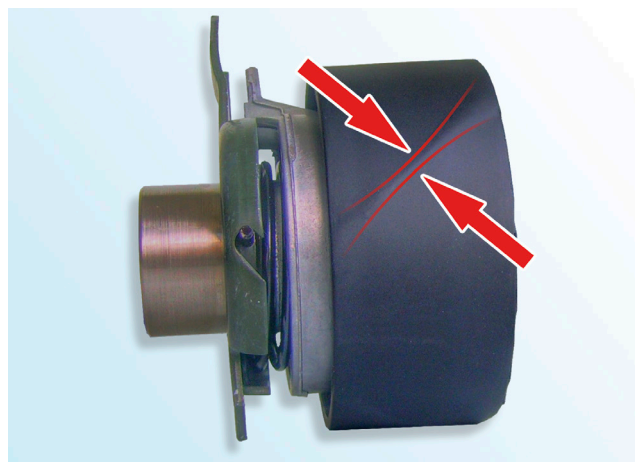
Billede 2: 531 0564 30 (set fra siden)

Den diagonale vinkelhældning kan ses på strammerullens kørende overflade (billede 2).

Sørg for at overholde vejledningen fra køretøjfabrikanten!
