## SERVICE INFO – INA 0189

# Τεντωτήρες 531 0535 20 και 531 0819 10

## Προσέξτε τη σωστή διάταξη εγκατάστασης

Κινητήρες: 1.7 DI, 1.7 DTI, 1.7 CDTI

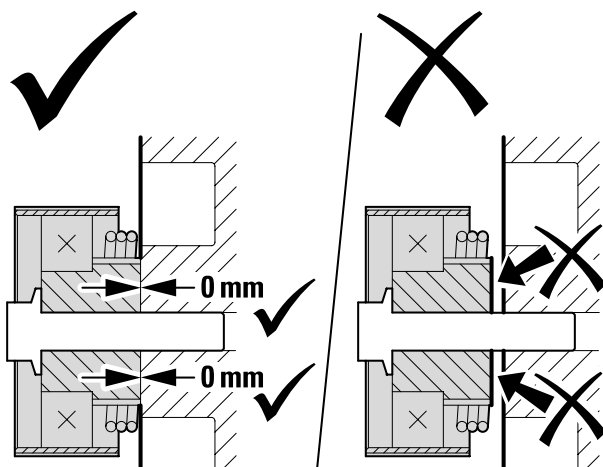
Εικόνα 2: Αριστερά - Ο εσωτερικός κύλινδρος προσαρμογής του τεντωτήρα, έρχεται σε πλήρη επαφή με την επιφάνεια τοποθέτησης του στη πλευρά του κινητήρα

Δεξιά - Ο εσωτερικός κύλινδρος προσαρμογής του τεντωτήρα, ΔΕΝ έρχεται σε πλήρη επαφή με την επιφάνεια τοποθέτησης του στη πλευρά του κινητήρα

Κατά την εγκατάσταση, το ελατήριο του τεντωτήρα, μπορεί να στριμωχτεί πίσω από την επιφάνεια τοποθέτησής του. Ως εκ τούτου, δεν κάθεται πλέον σωστά στην επιφάνεια τοποθέτησης της πλευράς του κινητήρα (Εικ. 2, δεξιά). Η τροχαλία του τεντωτήρα δεν είναι παραλληλισμένη με τα υπόλοιπα εξαρτήματα και ο οδοντωτός ιμάντας χρονισμού, δεν έχει ευθυγραμμιστεί.

Για το λόγο αυτό φροντίστε να εξασφαλίσετε ότι η τροχαλία του τεντωτήρα, έρχεται σε πλήρη επαφή με την επιφάνεια τοποθέτησής του (Εικ. 2, αριστερά) και ότι το άκρο του ελατηρίου τάνυσης, είναι σωστά αγκιστρωμένο πάνω στη βίδα συγκράτησής του (Εικ. 1).

Μετά την εγκατάσταση των εξαρτημάτων του συστήματος χρονισμού, βεβαιωθείτε ότι έχετε ελέγξει τη σωστή ευθυγράμμιση του οδοντωτού ιμάντα.
