INA SERVICE INFO

Steuerkette verursacht Geräusche

Gebrochene Kunststoffschiene der unteren Steuerkettenführung

Hersteller:	OPEL, VAUXHALL
Modelle:	Astra J, Insignia A / B, Meriva B, Mokka, Zafira Tourer C
Baujahre:	ab 2013
Kraftstoffart:	Diesel
Motoren:	A16 DTH, B16 DTC, B16 DTE, B16 DTH, B16 DTJ, B16 DTL, B16 DTN, B16 DTR, B16 DTU, D16 DTE, D16 DTI, D16 DTH, D16 DTJ, D16 DTN
Art.-Nr.:	559 1008 10, 559 1008 20 559 1008 40, 559 1008 50

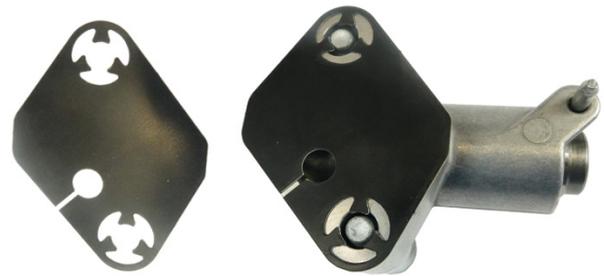
Bild 2: Dichtung zwischen dem Motorblock und dem Kettenspanner

In beiden Fällen kann das Problem auf einen zu niedrigen Öldruck im Steuerkettensystem zurückgeführt werden. Es gibt eine neue Version des Spanners, die verhindert, dass das Öl aus der vorgefüllten Kammer des Kettenspanners während der Standzeiten des Fahrzeugs in die Motorölwanne zurückfließt. Dies wird durch die Verwendung einer sehr dünnen Dichtung ermöglicht, die aufgrund ihrer Konstruktion sicherstellt, dass stets die richtige Menge Öl in der vorgefüllten Kammer des Spanners vorhanden ist (Bild 2).

Der Steuerkettenspanner verhindert zusammen mit der neuen Dichtung Vibrationen, die durch eine falsche Spannung der Steuerkette verursacht werden. Dadurch werden übermäßige Belastungen auf ein Minimum reduziert und ein vorzeitiger Bruch der Kettenführung wirkungsvoll vermieden. Die optimierte Dichtung ist in den oben genannten INA Reparaturkits enthalten. Weitere Details sind im Online-Katalog zu finden.

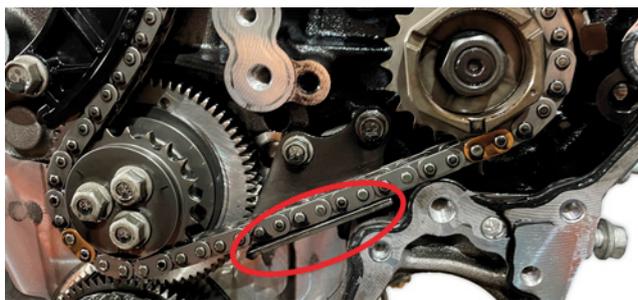
Bild 1: Untere Steuerkettenschiene

- Metallische Geräusche der Steuerkette beim Motorstart
- Notwendigkeit, das Kettenkit aufgrund eines Bruchs der Steuerkettenschienen auszutauschen (siehe Bild 1)

- Im Falle eines Komponentenbruchs sollten die Motorölwanne, die Ölpumpe und der Ölfilter nach Rückständen von Kunststofffragmenten überprüft werden. Falls erforderlich, ist das System zu reinigen. Betroffene Komponenten sollten aus Sicherheitsgünden erneuert werden.
- Bei hohen Kilometerständen und einer aktiven Öldruckwarnleuchte ist die Funktion der Ölpumpe, deren Ansaugsystem sowie der Zustand des Ölfilters zu überprüfen. Auch hier sollten betroffene Teile schon beim geringsten Zweifel ersetzt werden.
- Vor dem Austausch des Kits sind die Anweisungen der INA Service Info 0178 zu beachten, um eine optimale Kettenschmierung zu gewährleisten.
