## INA Service-Info

# Kettingaandrijving: metaalgeluid

## Gebroken kunststof rail van de onderste distributiekettinggeleider

Modellen: Astra J, Insignia A / B, Meriva B, Mokka, Zafira Tourer C

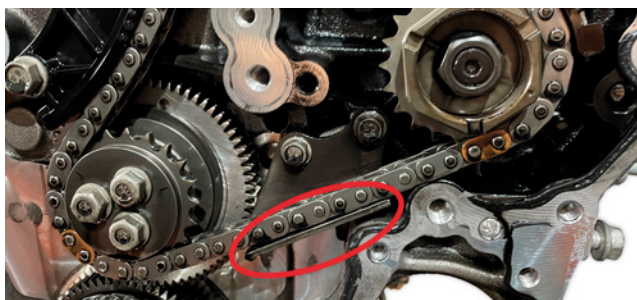
- Metaalgeluiden afkomstig van de distributieketting bij het starten van de motor;
- Vervanging van de kettingset noodzakelijk als gevolg van het breken van de kettinggeleider (afbeelding 1).

Afbeelding 1: Breuk van de kettinggeleider

In beide gevallen kan het probleem worden veroorzaakt door lage oliedruk in het distributiekettingsysteem. Er is een nieuwe versie van de spanner die voorkomt dat de olie in de voorgevulde kamer van de kettingspanners terugstroomt naar het motoroliecarter tijdens perioden van uitval van het voertuig. Dit wordt mogelijk gemaakt door het gebruik van een zeer dunne pakking die, vanwege het ontwerp, ervoor zorgt dat altijd de juiste hoeveelheid olie aanwezig is in de voorgevulde kamer van de spanner (afbeelding 2).

- Controleer bij breuk van een component ook of er stukjes kunststof aanwezig zijn in het motoroliecarter, de oliepomp en het oliefilter, reinig het systeem en vervang de componenten indien nodig;
- Als het oliewaarschuwinglampje gaat branden bij hoge kilometerstanden, controleer dan de staat van de olie pomp en het oliefilter en vervang deze indien nodig;
- Voor het vervangen van de set raden wij u aan de instructies voor INA Service Info 0178 te volgen voor een optimale smering van de ketting.
