Informazione Tecnica TB0092

PROBLEMI ALLA CATENA DI DISTRIBUZIONE DELLA BMW MOTORE N47

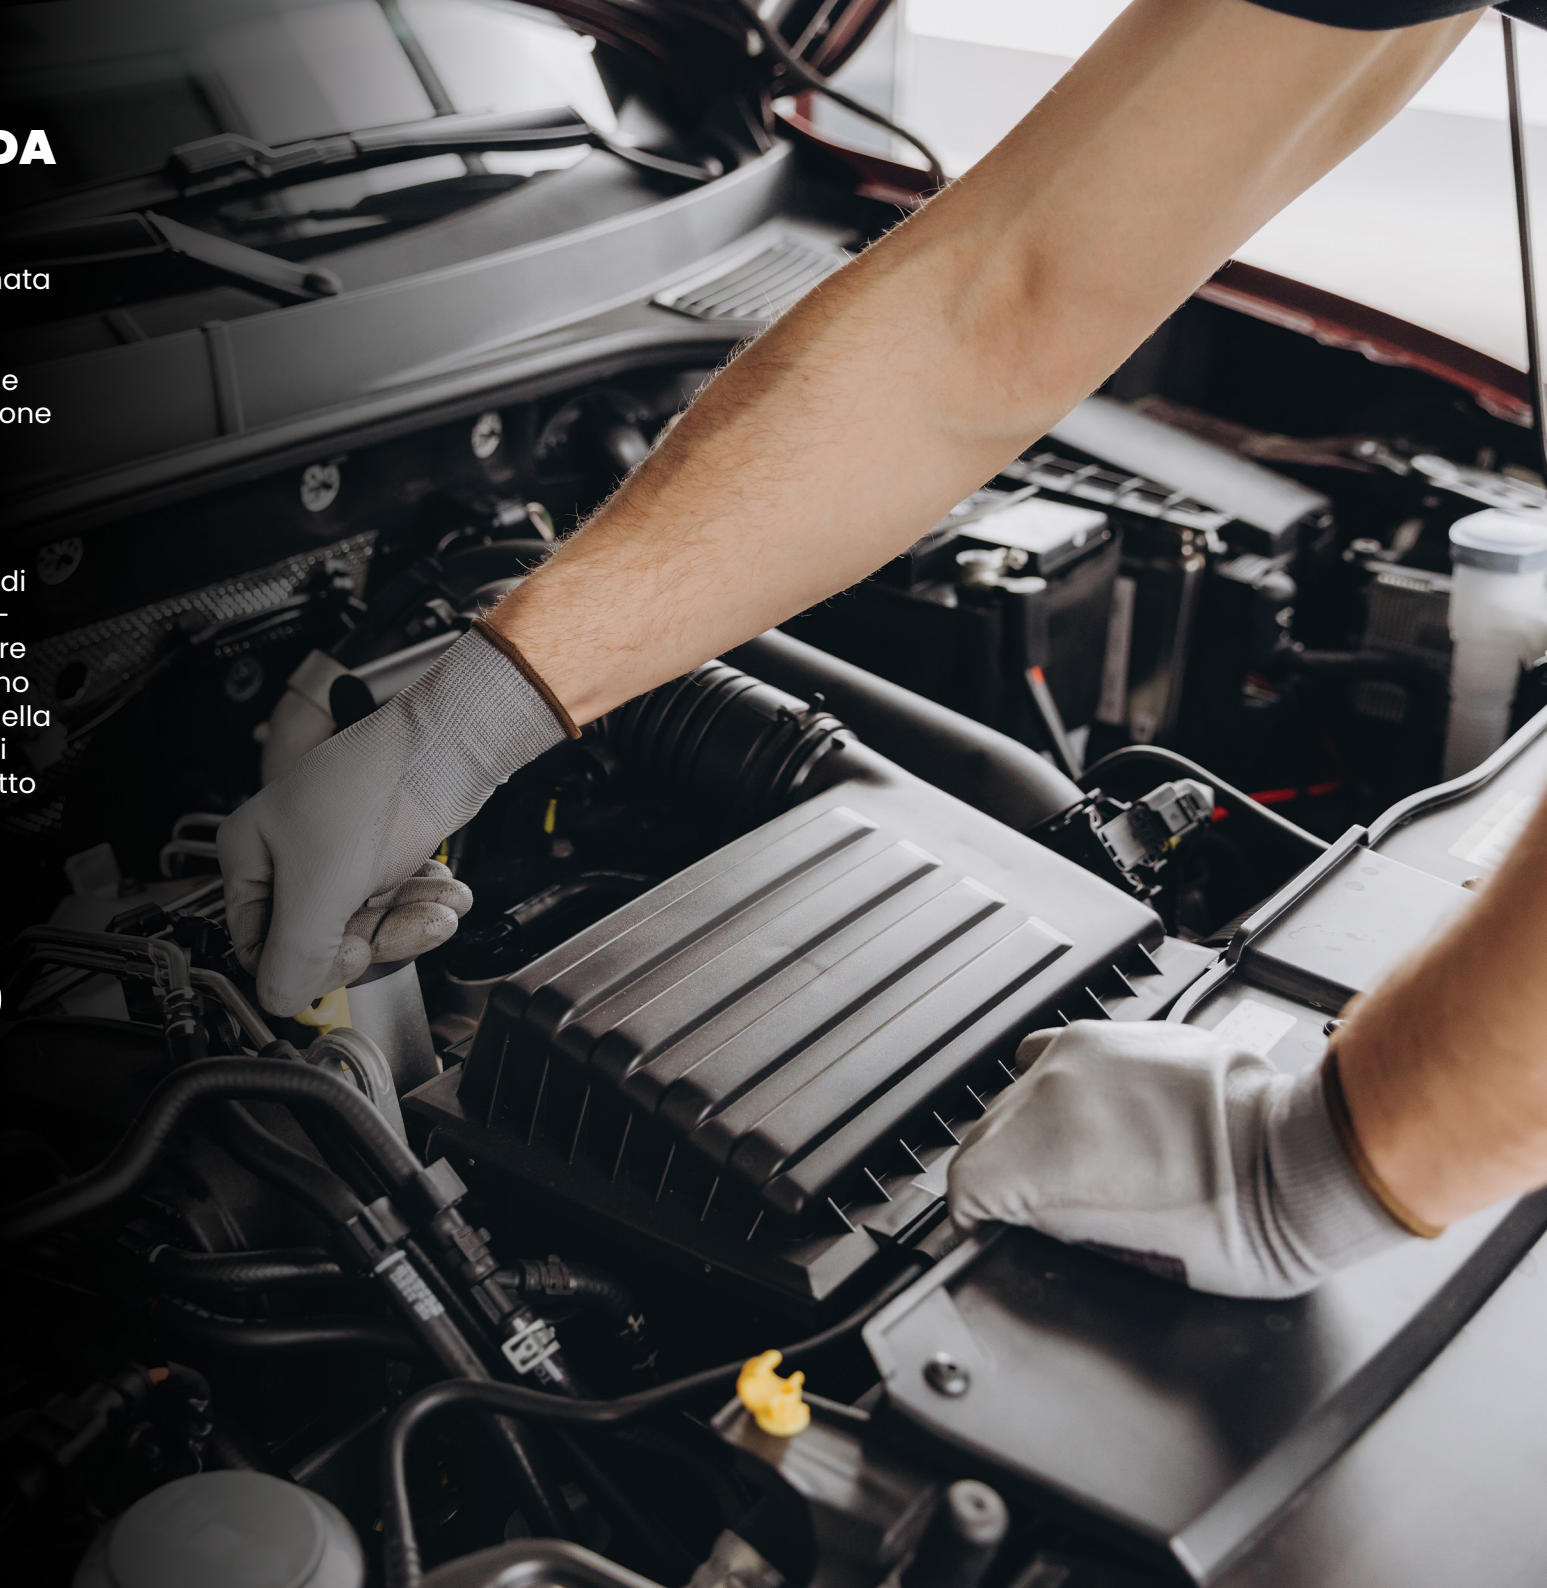
La catena di distribuzione dell'N47 si trova nella parte posteriore del motore, posizionata tra il monoblocco e il cambio. Questa progettazione richiede la rimozione del motore o la separazione della trasmissione per l'accesso, rendendo anche la sostituzione di routine della catena una procedura laboriosa e costosa.

A peggiorare il problema, BMW originariamente raccomandava intervalli di manutenzione dell'olio prolungati (24.000-32.000 km), il che contribuiva ad accelerare l'usura della catena. Le prime versioni erano anche carenti nella qualità dei materiali della catena e avevano guide fragili, rendendo i guasti prematuri molto più probabili rispetto ai layout convenzionali.

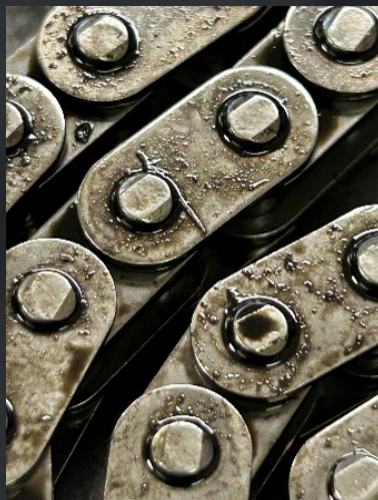
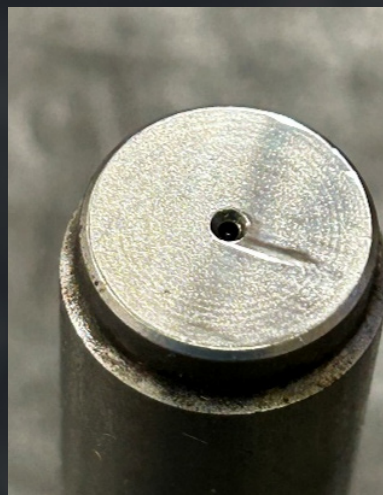
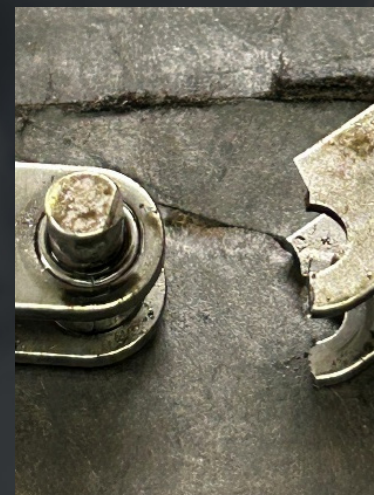
DANNI COMUNI RISCONTRATI NEI RECLAMI DI GARANZIA FAI E LORO CAUSE

Accumulo consistente di carbonio e detriti sui componenti restituiti. Ciò è causato da molti fattori, dall'età al malfunzionamento dei sistemi di sfiato e dell'EGR. Lunghi intervalli di manutenzione consentono l'accumulo di carbonio all'interno del motore, che può essere accelerato da molti altri fattori. L'accumulo di carbonio è la causa principale di guasto della catena di ricambio.

Il carbonio blocca i percorsi dell'olio nei tenditori. Ciò limita il corretto funzionamento dei tenditori, il che consente una tensione della catena non costante. La catena può quindi sbattere e costringere le guide a urtare contro i tenditori, creando segni di usura sulla corona del tenditore e sulla parte posteriore delle guide.

La catena oscilla a causa della tensione irregolare e si formano delle crepe nelle maglie della catena a causa di forze estreme che tirano la catena in modo errato. Le maglie si iniziano a piegare verso l'esterno dal foro del perno della catena fino a rompersi.

È fondamentale identificare la causa del guasto della catena originale prima della sostituzione. Un kit catena di distribuzione ben mantenuto durerà più a lungo del veicolo. Identificare la causa del problema e risolverlo prima di sostituire il kit ridurrà il rischio di guasti futuri.

FAI raccomanda vivamente di pulire accuratamente il sistema di lubrificazione del veicolo prima di sostituire la catena. Le particelle di carbonio staccate dalla rimozione dei componenti verranno spinte nei nuovi tenditori con l'aumentare della pressione dell'olio. L'intero sistema di lubrificazione deve essere il più libero possibile da depositi prima di sostituire il kit catena.

FAI raccomanda di assicurarsi che il kit venga montato con cura e che i sigillanti/RTV vengano utilizzati solo in combinazione con una conoscenza approfondita e le istruzioni di officina. L'RTV viene spesso utilizzato eccessivamente e si rompe nel motore causando blocchi e problemi di pressione data la stretta tolleranza del kit.

Un kit completo deve essere montato contemporaneamente e non mescolato con pignoni vecchi e nuovi. I pignoni si usurano con la catena, quindi i pignoni vecchi probabilmente causeranno problemi di disallineamento della catena, sottoponendo a sollecitazioni eccessive alcune parti della catena. Il kit sostituito deve essere ispezionato accuratamente per eventuali disallineamenti prima di avviare il motore, anche quando si utilizzano pignoni nuovi. È comune che sporco o detriti rimangano intrappolati sotto i pignoni o le guide durante il montaggio, causando una leggera torsione delle catene. Ciò causa una sollecitazione non uniforme su alcuni componenti della catena.
