# Cassure de la tige des soupapes d'admission et d'échappement

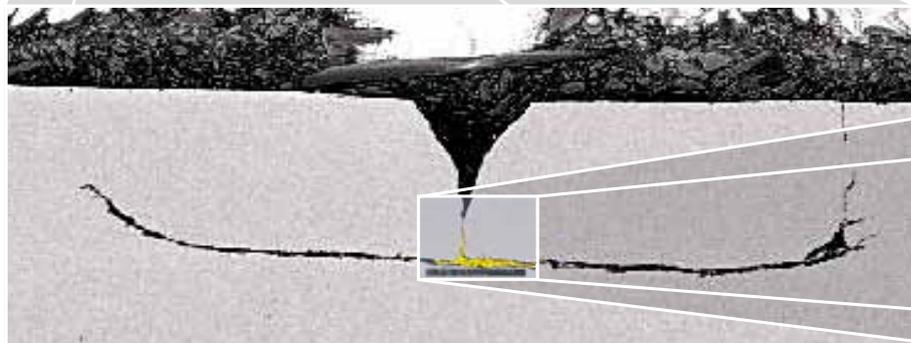
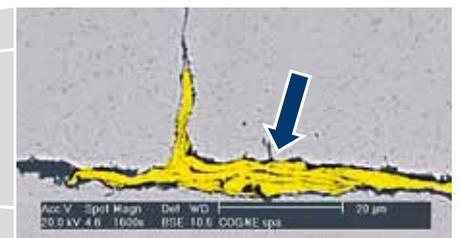
Fig. 2

Sur la coupe de la cassure au niveau de la première gorge pour les cales (Fig. 2 à 4) on reconnaît qu'une autre fissure, parallèle à la cassure principale, est visible. Ce genre de fissures parallèles est toujours un indice de rupture par fatigue. En raison de la forte contrainte latérale sur la queue de la soupape, plusieurs petites fêlures furent d'abord provoquées, qui, au cours de la poursuite de la dégradation, se transformèrent en fissure jusqu'à la cassure principale. Une particularité de cette panne était qu'il y avait, à l'intérieur de la fissure, une contamination supplémentaire provoquée par un métal étranger (Fig. 4). L'analyse de cette matière révéla qu'il s'agissait d'un alliage de cuivre et zinc, indubitablement la matière composant les guides soupape.

- ! **Afin d'éviter les cassures de soupapes, nous recommandons d'effectuer les travaux sur les organes d'actionnement des soupapes avec une propreté méticuleuse, et de remplacer d'une manière conséquente toutes les pièces limitrophes travaillant avec les soupapes. Les soupapes modernes, d'un diamètre de tige de 7 mm ou moins, sont particulièrement sensibles à tout désalignement ou irrégularité de forme. Au remplacement des soupapes, il est conseillé de toujours remplacer les demi-cônes en même temps.**

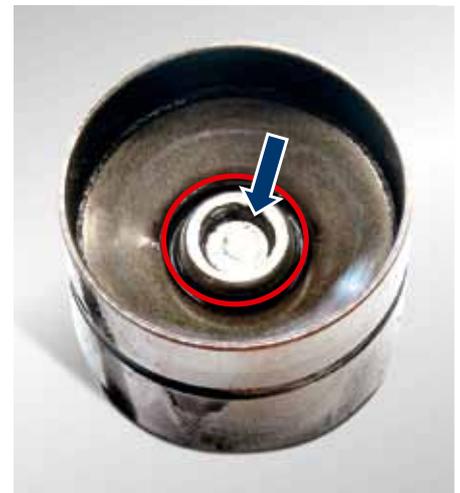
Fig. 6

de liberté de mouvement. Dans les cas les plus graves, c'est l'arbre à cames qui se casse, ou ses paliers. Le plus souvent, ce sont toutefois les soupapes qui se tordent ou les poussoirs hydrauliques qui réagissent d'une manière plus sensible à cause de leur faiblesse de matière. L'illustration 6 montre un poussoir hydraulique ayant été fortement comprimé contre la surface de travail d'une soupape à la suite de la cassure de la courroie. Les dégâts de ce genre sont souvent sous-estimés, ou même pas constatés, lorsqu'ils ne sont pas évidents et les poussoirs sont remontés. Ce n'est qu'une question de minutes, pour savoir quand le moteur va de nouveau déclarer fort-fait après la réparation. Afin d'éviter d'importants frais de réparation par la suite, il est conseillé, au cours

de la rectification d'une culasse avec un kilométrage supérieur à 120.000 km, de changer systématiquement les poussoirs hydrauliques.
