Bomba de vacío para Mercedes-Benz diésel

Daños por desgaste del disco de leva

Vehículo: Mercedes-Benz	Producto: bomba de vacío
Serie de modelos	N.º PIERBURG:
Diversos modelos con motor diésel a partir del año de fabricación 1968	7.20208.../7.20547.../7.20607...

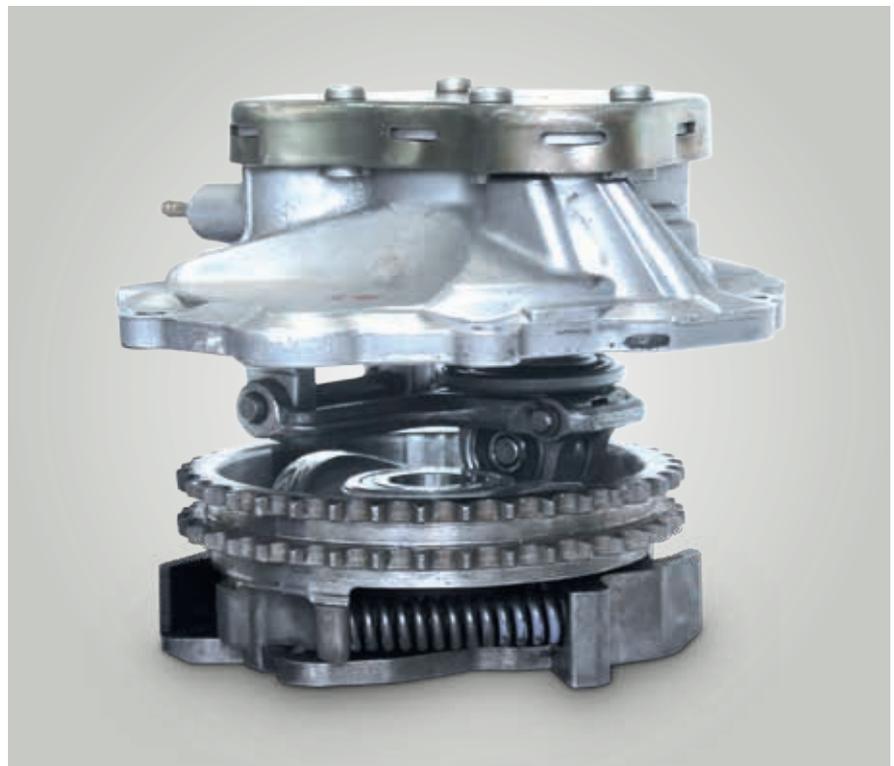
Bombas de vacío de la serie 7.20607... (arriba) en el variador de avance

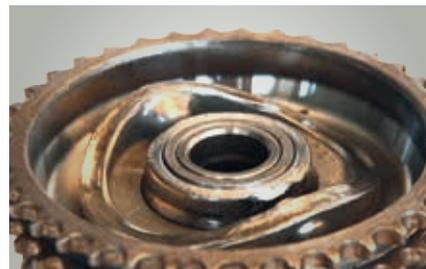
Si el disco de leva está desgastado, el rodillo de deslizamiento de la palanca oscilante comienza a "saltar", se le producen muescas debido a los golpes y causa ruidos de tableteo. En el peor de los casos se puede desarmar el rodillo de arrastre, cayendo sus partes al interior de la distribución.

Disco de leva desgastado

Durante el montaje de una nueva bomba de vacío se tiene que examinar siempre también la superficie del disco de leva montado en el variador de avance.

Si un disco de leva estuviera dañado o desgastado, también hay que cambiar el variador de avance: si no existe riesgo de dañar la bomba de vacío.

La superficie de deslizamiento de un disco de leva desgastado no se debe rectificar ni pulir en ningún caso.

Tiene una rugosidad definida de la superficie, imprescindible para lograr una unión en arrastre de fuerza con el rodillo de deslizamiento.

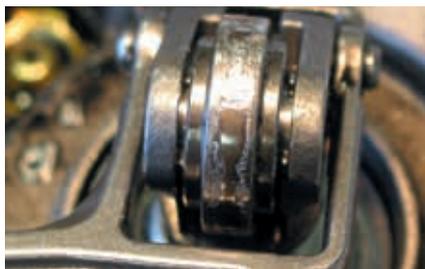
Manifestación de la avería: Rodillo de deslizamiento con muescas ('pittings') causadas por un disco de leva desgastado

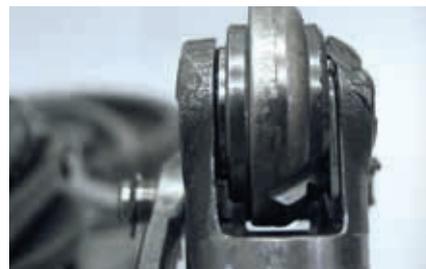
Manifestación de la avería: rodillo de deslizamiento desgastado de un lado

Si la superficie de deslizamiento se pule o se rectifica, puede suceder que el rodete deje de girar conjuntamente y así se desgaste de un lado.

Las virutas que se producen por abrasión causan entonces otros daños.

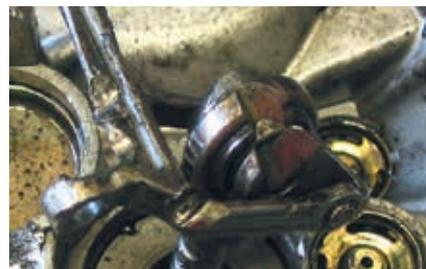
Manifestación de la avería: palanca oscilante completamente destruida

El disco de leva se debería enviar también para dictaminar reclamaciones.

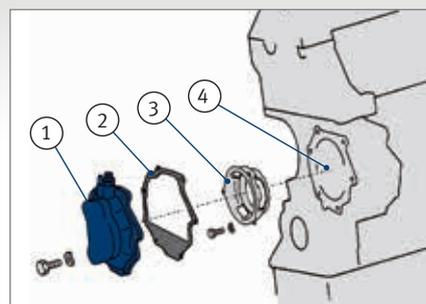
- 1 Bomba de vacío
- 2 Junta
- 3 Jaula de montaje
- 4 Variador de avance en el cárter del cigüeñal

La jaula de montaje (3) ya no se debe montar si se monta una bomba de vacío nueva.

- Montar la bomba de vacío (1) sólo con la leva en la posición baja y atornillar en cruz.
- Utilizar siempre un junta (2) nueva.
- En vehículos de cierta antigüedad, antes

de montar una nueva bomba de vacío se tiene que desmontar la jaula de montaje (3). Está atornillada al cárter del cigüeñal delante del variador de avance (4). En modelos posteriores se ha suprimido la jaula de montaje (3).
