# Blue Print ADB112512, ADB112513

Passend für:  
BMW 1er Reihe (F40), 2er Reihe (F44, F45, F46),  
X1 (F48), X3 (F39). MINI (F54, F55, F56, F57, F60)

## Innenraumfiltersatz

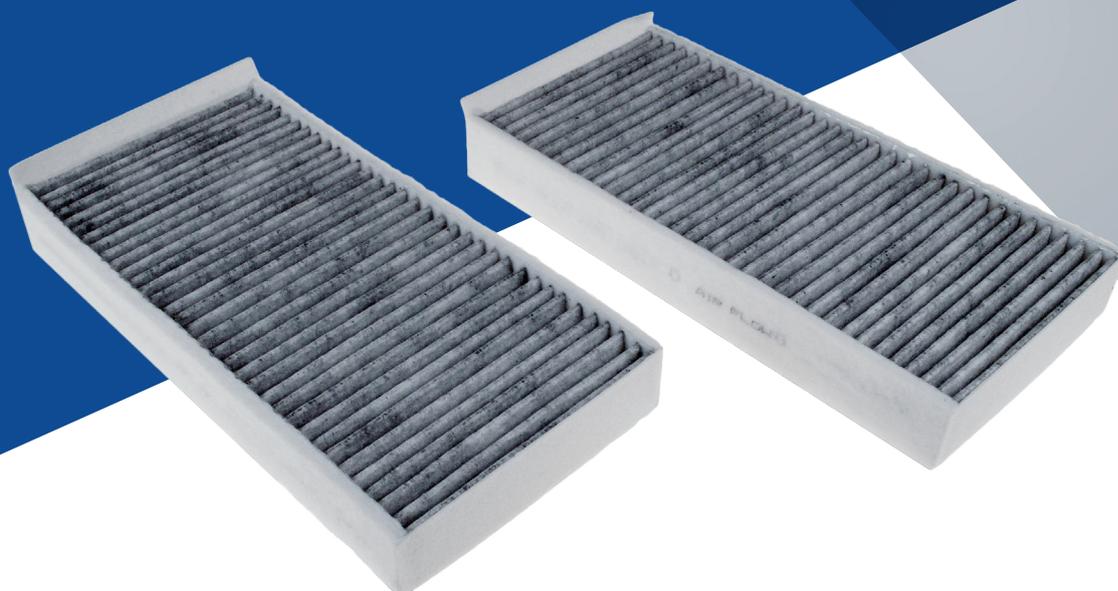
Die vorderen Fußraummatte sind nass. Beim Ausbau des Innenraumfilters während einer routinemäßigen Wartung wird festgestellt, dass dieser feucht ist und angefangen hat zu schimmeln, wodurch im Fahrzeug ein Geruch auftritt.

Der Kondenswasserablauf am Wärmetauscher ist zugesetzt oder die Heizluftansaugung wird von Laubstreu verstopft. Eine weitere mögliche Ursache ist ein nicht richtig angebrachter Deckel am Gehäuse der Klimaanlage, der sich neben der Wartungsklappe des Innenraumfilters befindet, so dass Kondenswasser in den Fahrzeuginnenraum gelangen kann.

Laubstreu aus der Heizluftansaugung entfernen und das Ablaufrohr am Heizungsgehäuse prüfen und reinigen. Den Zugangsdeckel am Verdampfergehäuse der Klimaanlage abnehmen und die Dichtflächen auf Dichtheit prüfen. Zusammenbauen, dabei beim Anziehen der Halteschrauben Druck ausüben.

Bei Fahrzeugen mit Klimaautomatik den Innenraumfilter durch den Blue Print Aktivkohlefilter ADB112512 ersetzen. Bei Fahrzeugen ohne Klimaautomatik Blue Print ADB112513 verwenden.
