# Blue Print ADBP300173, ADF123613

Ford Galaxy III (15), Mondeo V (14)

Motor: 2.0 TDCI

## Kit de Embraiagem, Concêntrico de Embraiagem

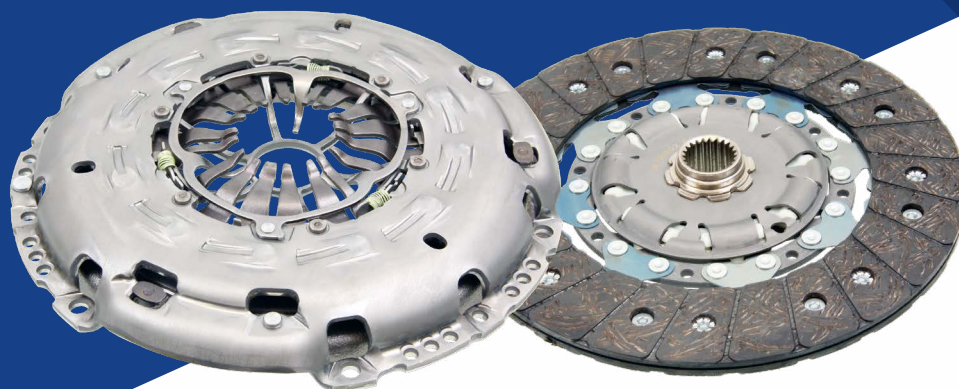
Diagnóstico incorreto de uma embraiagem com desgaste ou de um concêntrico de embraiagem (CSC) avariado, em que o pedal da embraiagem não se solta totalmente até à altura correta depois de ter sido pressionado. A embraiagem continua a engatar e a desengatar corretamente e não há indícios de perda de fluido hidráulico da bomba central ou do CSC.

Antes de considerar a substituição do conjunto da embraiagem ou do CSC, verifique primeiro se o pino de articulação está bem soldado ao pedal da embraiagem, onde a haste do cilindro principal fixa. A soldadura do pino de articulação do pedal da embraiagem é conhecida por falhar parcialmente, permitindo que o pino de articulação se fixe entre o pedal e a caixa do pedal. Isto cria fricção suficiente para impedir que o pedal volte à posição correta. A haste de funcionamento da bomba principal da embraiagem também pode ceder na extremidade da bomba principal, mas isto é muito raro.

Infelizmente, o pino de articulação não está disponível como um item separado e é vendido pelo fabricante do veículo como o conjunto do pedal da embraiagem. A haste de acionamento também não está disponível separadamente e é fornecida com o conjunto da bomba central da embraiagem.
