Toyota Echo, IST, Platz, Vitz 1, Will Cypha e Yaris I.

## Apoio da barra transversal

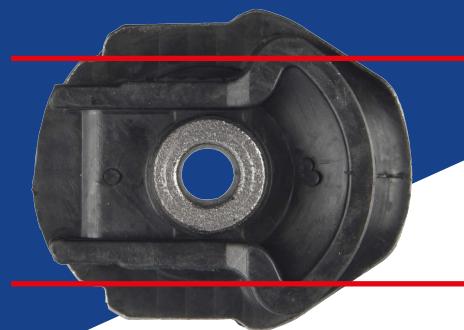
Figura 1

Para remover o casquillo do eixo, marque primeiro o alinhamento do casquillo com o eixo. (Fig.1)

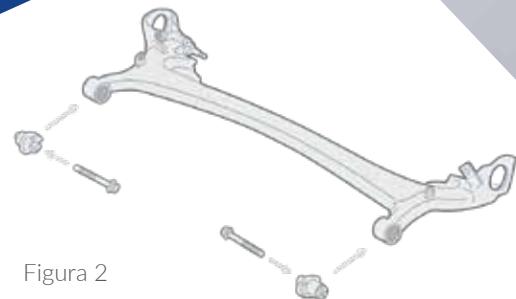
Figura 2

Limpe todas as superfícies de contacto para garantir que estão livres de corrosão e detritos da estrada. Alinhar o novo casquillo para garantir a orientação correta antes de aplicar pressão para instalar no eixo; repetir para o outro lado. (Fig.2)

Com os novos casquilhos instalados no eixo, voltar a instalar o eixo completo no veículo, incluindo todas as fixações e componentes da suspensão e dos travões. Apertar os parafusos de fixação do eixo com 82 Nm com a suspensão traseira na posição "neutra".

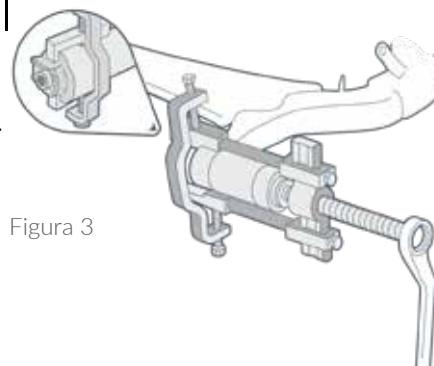
Figura 3

O casquillo de borracha de fixação do eixo está gasto e deteriorado, causando o desalinhamento do eixo.

Utilize um cinzel e um martelo adequados para dobrar as duas partes do lado plano interior do casquillo e, de seguida, utilizando uma ferramenta de pressão adequada, empurre o casquillo para fora do eixo. (Fig.3)
