**PI 1904**  
仅针对专业人员！  
1/2

## 关于伪造品的警告

### 梅赛德斯-奔驰 M272 可变进气歧管

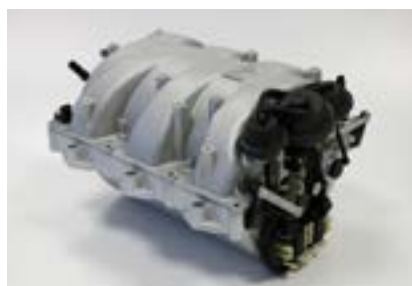
图 2: 伪造品

- 部件可能松脱或断裂, 落入燃烧室。  
这可能导致严重的发动机损坏。
- 如未达到目标规定值, 则可能被车载诊断系统检测为故障。  
这可能导致故障指示灯亮起并进入紧急运行模式。
- 真空系统泄漏可能造成系统内其他部件的连锁故障。
- 如果伪造品提前故障, 则需要付出双倍工作量和费用。

**因此, 我们提醒您勿使用伪造产品。**

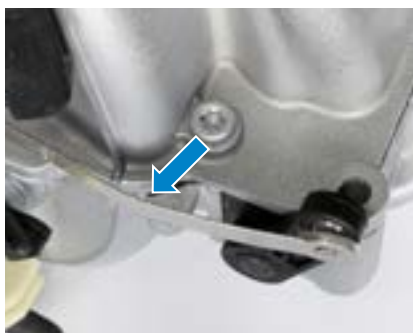
图 3

- “……切换杆的薄片在短时间后便弯曲（图 3）。”
- “杠杆脱出定位架（图 4）。由此错误调控气门位置传感器，可能造成故障条目。”
- “气门轴承可能断裂。”（图 5）
- “部件可能松脱。”（图 6）
- “拉杆产生在运行期间响动明显的噪音。”
- “安装这些伪造品属于重大过失。”

造成切换杆断裂的原因及补救措施提示可参见我们的服务信息 SI 1455。
