**PI 1904**

# PRODUCT INFORMATION

## AVVISO RIGUARDANTE LA CONTRAFFAZIONE

### DEL COLLETTORE DI ASPIRAZIONE A GEOMETRIA VARIABILE PER MERCEDES-BENZ M272

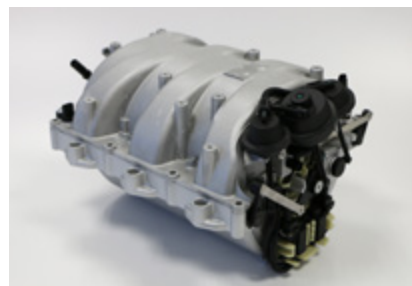
Fig. 2: Prodotto contraffatto

Sconsigliamo vivamente di utilizzare questi prodotti contraffatti. Nessuno dei collettori di aspirazione a geometria variabile che abbiamo esaminato corrispondeva ai requisiti del costruttore automobilistico.

**PER QUESTO MOTIVO SCONSIGLIAMO DI UTILIZZARE TALI PRODOTTI CONTRAFFATTI.**
