Turbolader-Funktionsstörung durch defektes AGR-Ventil

Renault Diesel G9T; 702/712/743 (2.2dCi, 110kW)

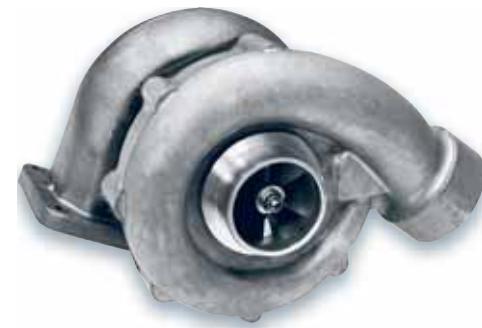
Auf Grund ungünstiger Funktionsweise der G9T-Motoren entsteht durch das zurückgeführte Abgas eine starke Verrußung der AGR-Ventile. Gegen diese starken Verkokungen kommt die Kraft des AGR-Ventils irgendwann nicht mehr an – das AGR-Ventil lässt sich dann nicht mehr öffnen oder bleibt im geöffneten Zustand stehen.

Dadurch kommt es zu Fehlfunktionen in der Abgasrückführung. Diese wiederum haben zur Folge, dass bei hohen Drehzahlen durch die verstärkte Bildung unverbrannter Kohlenwasserstoffe eine sehr hohe Verrußung des motornahen Abgastraktes entsteht.

Durch Verkokungen kann es zur Blockade von Bauteilen des Turboladers z.B. der VNT®-Mechanik kommen.

Das kann einen Ausfall der Ladedruckregelung bewirken.

Die Folgen sind Leistungsmangel im oberen Drehzahlbereich und Drehmomenteinbrüche im unteren Drehzahlbereich. Im schlimmsten Fall kann das zum Totalausfall des Turboladers führen.

Treten am Turbolader die oben genannten Funktionsstörungen (Leistungsmangel / Drehmomenteinbrüche) auf, wird empfohlen, das AGR-Ventil zu erneuern, um Folgeschäden zu vermeiden.

Von einer Reinigung der AGR-Komponenten wird abgeraten!

Sollte ein Bauteil tatsächlich bereits defekt sein, bringt eine Reinigung keine Verbesserung.
Werden funktionstüchtige Bauteile auf diese Weise behandelt, können sie durch die Reinigung beschädigt werden.
Ein defektes Bauteil sollte immer gegen ein neues ausgetauscht werden.

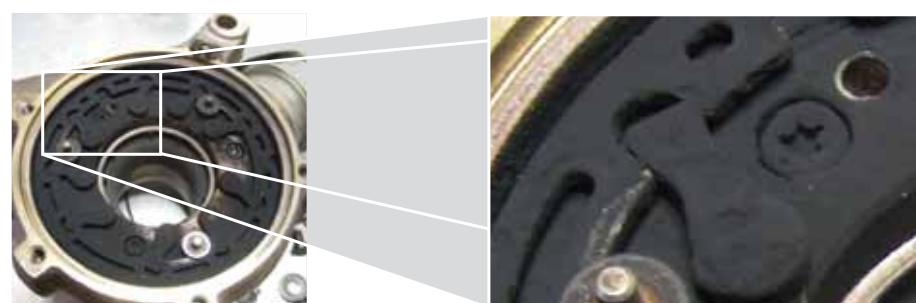
Abb. 1 VNT®-Mechanik am Turbolader blockiert

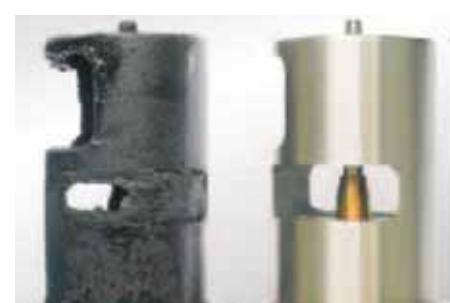
Abb. 2 Verrußtes AGR-Ventil und Neuzustand

Achtung, die Ursache für starke Ablagerungen am AGR-Ventil sollte grundsätzlich geprüft werden, da es sonst beim ausgetauschten AGR-Ventil ebenfalls wieder zu Verrußungen führen kann.
