# TECHINFO T136

### TECHNICAL INFORMATION – LAND ROVER / RANGE ROVER 3.0TDV6 - Turbo 2101127

The Land Rover / Range Rover engines need a specific attention when replacing the turbocharger in order to prevent future turbocharger damage.

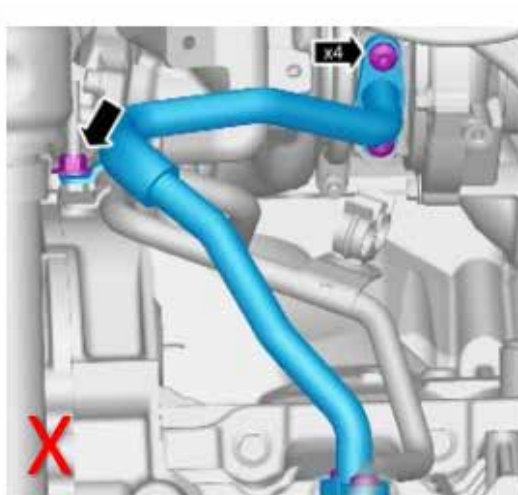
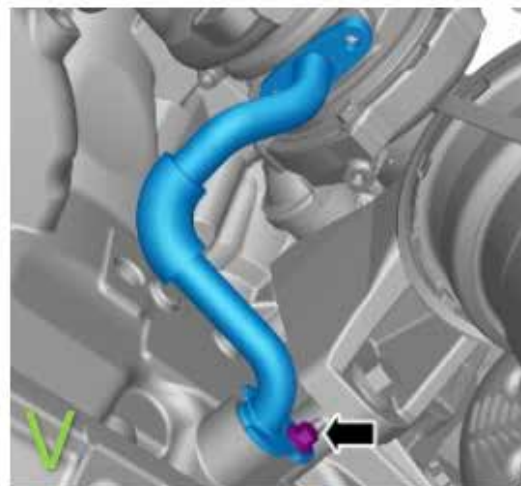
De oude leiding is langer, de aansluiting op het carter zit onder het olieniveau, dit kan olie lekkage veroorzaken bij de turbo (blauwe rook uit de uitlaat).

De nieuwe leiding is korter en wordt op het carter boven het olie niveau aangesloten waardoor de olie uit de turbo vrij kan wegstromen en geen olie lekkage meer veroorzaakt.

Voor de modificatie is bij Landrover kit LRC2278 beschikbaar. Deze kit bevat naast de nieuwe gemodificeerde olieleiding (LR078875) ook afdek plug (LR044555) om de oude aansluiting af te sluiten.

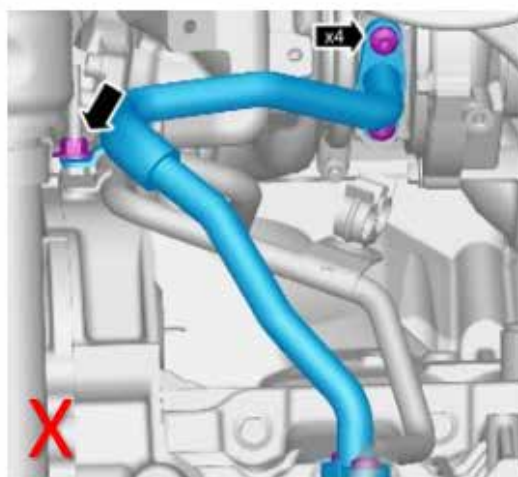
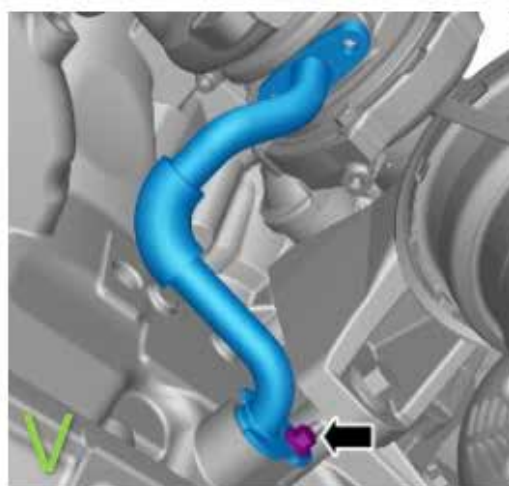
L'ancien modèle est plus long, et se branche sur le carter en dessous du niveau d'huile, ce qui peut provoquer une fuite d'huile au turbo (fumée bleue à l'échappement).

Le nouveau modèle est plus court, et se branche sur le carter au-dessus du niveau d'huile, ce qui permet à l'huile de s'écouler librement du turbo sans risque de fuites.

Pour effectuer la modification, un kit est disponible auprès du concessionnaire sous la référence LRC2278. Ce kit contient le nouveau modèle de tuyau (LR078875), ainsi qu'une plaque (LR044555) afin de boucher l'ancien branchement sur le carter.

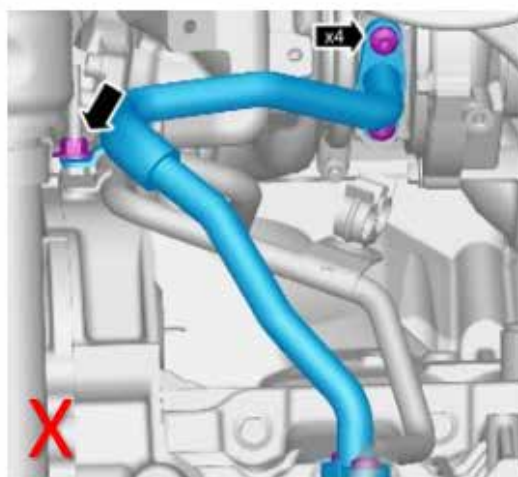
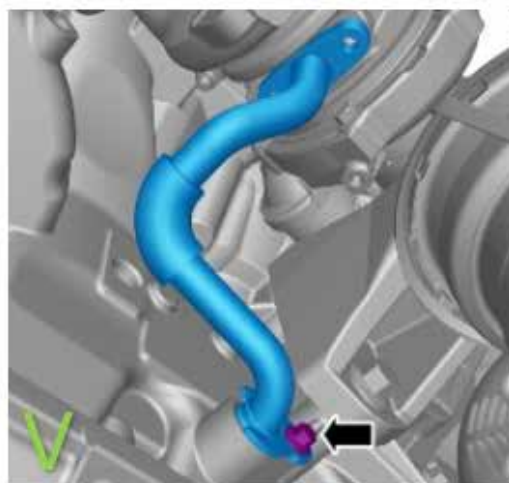
The old type of oil pipe is long and mounted on the oil sump below the oil level, which can cause oil leakage at the turbo (blue smoke at the exhaust).

The new type of oil pipe is shorter, and mounted on the oil sump above the oil level, enabling the oil to exit the turbo freely, with no risk of oil leakage.

A replacement kit LRC2278 is available at the Landrover dealer. This kit contains the new oil drain pipe (LR078875) and a blanking plug to seal off the old oil drain connection on the sump.

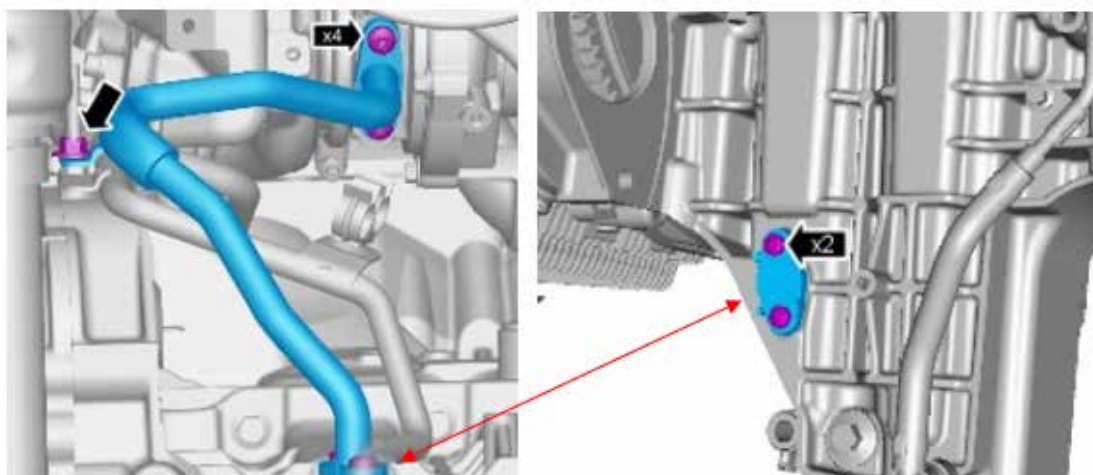
2. Remove the starter engine to gain better access to the oil drain pipe. Make sure to dismount all connections to the starter engine.
3. Remove the old oil drain pipe. As it is fixed underneath the oil level in the engine sump, make sure to drain the engine oil prior to the removal of the pipe. Afterwards, cover the opening with the blanking plug LR044555.

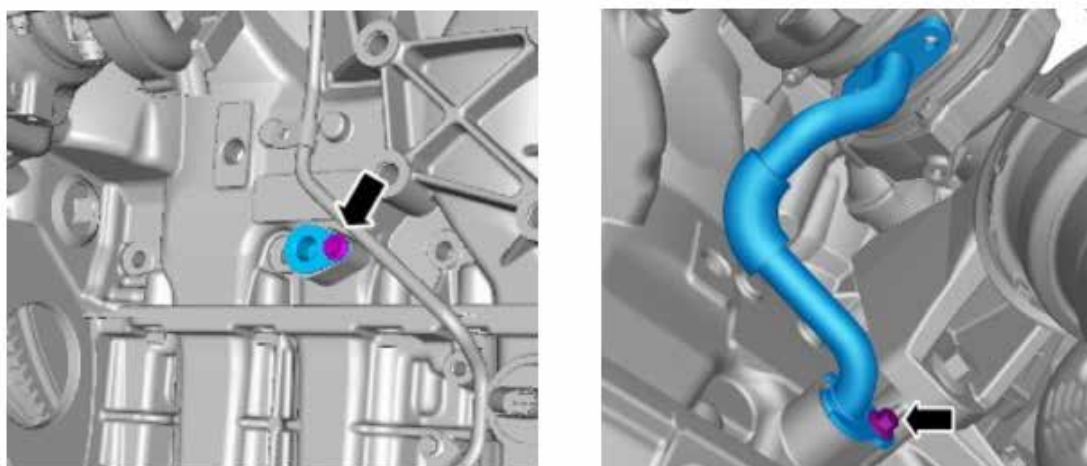
4. Remove the plug which is located higher up the engine block to fix the new oil drain pipe (LR078875). Fix the other end to the oil outlet of the turbo, using the gasket delivered with your Turbo's Hoet turbo.
